| 車両情報 | | | | |
| いすゞ | 平成28年1月 | TPG-NJR85AD | ダンプ | NJR85-7051542 |

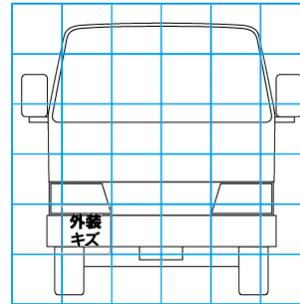
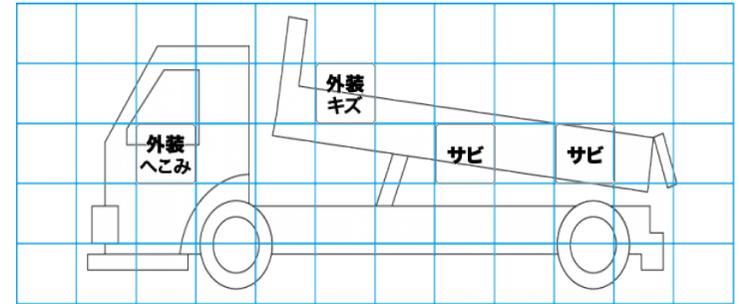
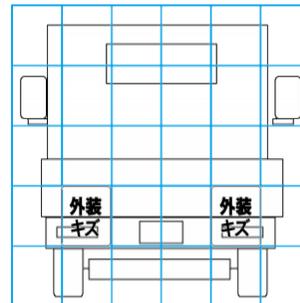
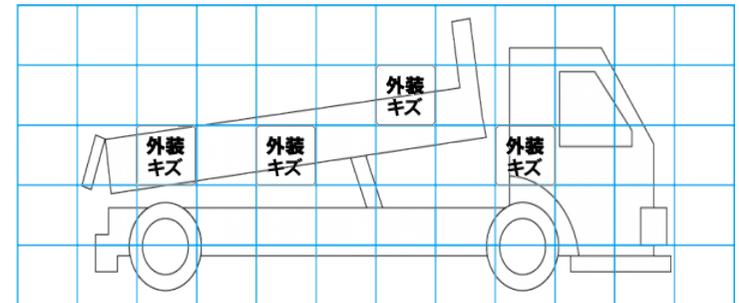
| 外装状態 | | | |

| 外装状態 | | | |
|---|---|---|---|
| キャブコーション | フレーム番号 | フレームのさび | 飛石 |
| 有 | 確認済 | 小 | 亀裂 |

- 【外装】
- 外装キズ
  - 外装へこみ
  - うき
  - 曲がり
  - サビ
  - 補修跡
  - 割れ
- 【ボデー内】
- 庫内キズ
  - 庫内へこみ
  - 庫内穴あき
  - 床汚れ
