車両情報				
車名	年式	型式	形状	車台番号
日野	令和 1年3月	2RG-FW1AHG	アルミウイング	FW1AH-108199
走行	馬力	シフト	ブレーキ	ボディ内寸
358,074km	380PS/279KW	セミA/T プロシフト	エア-	長: 9,660 mm 幅: 2,400 mm 高: 2,670 mm 門高: 2,570 mm

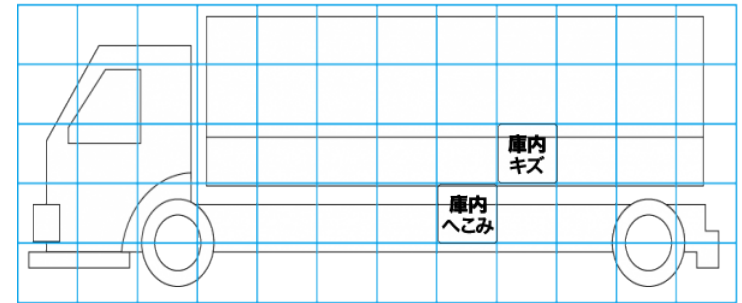
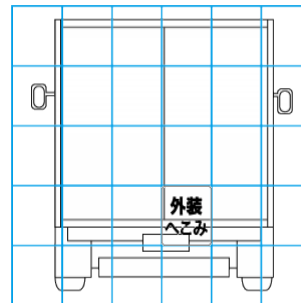
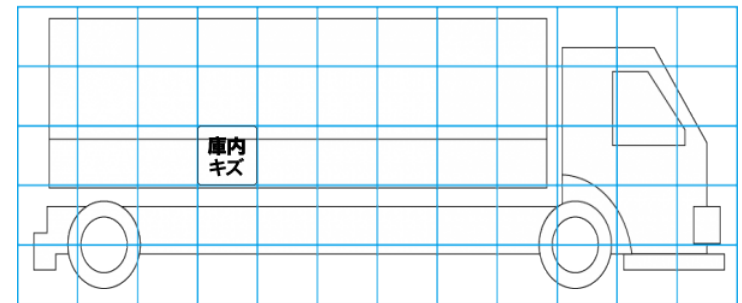
外装状態			
キャブコーション	フレーム番号	フレームのさび	飛石
有	確認済	無	飛石有(リペア 不可)

【外装】					【ボデー内】					
外装キズ	外装へこみ	うき	曲がり	サビ	補修跡	割れ	庫内キズ	庫内へこみ	庫内穴あき	床汚れ
