車両情報				
車名	初年度登録	型式	形状	車台番号
日野	令和 2年1月	2DG-FW1EHG	冷凍バン	FW1EH+101932
走行	馬力	シフト	ブレーキ	ボディ内寸
492.227km	410PS/302KW	M/T 7速	エア	長: 9,450 mm 高: 2,420 mm 幅: 2,270 mm 門高: 2,410 mm

上物仕様			
上物名	メーカー	型式「製造番号」	年式
冷凍バン	日本トレクス	20-190562-1	令和 1年

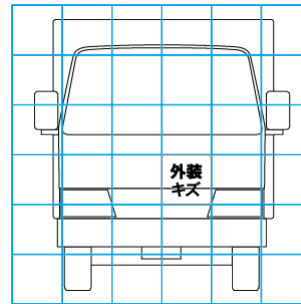
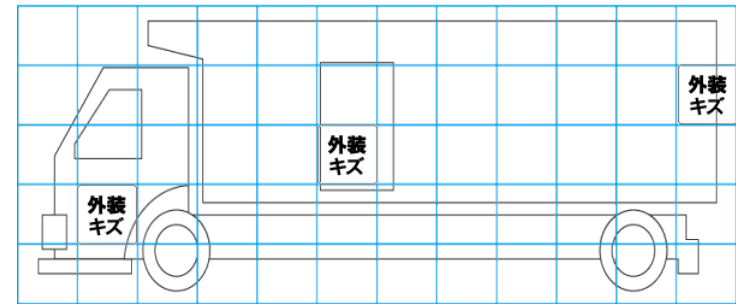
【外装】

外装状態			
キャブコーション	フレーム番号	フレームのさび	飛石
有	確認済	中	点傷有

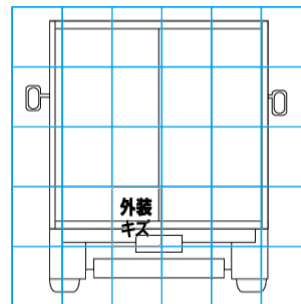
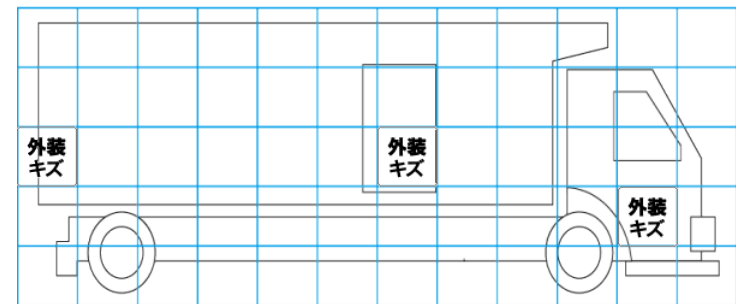
【ボデー内】

外装キズ	外装へこみ	うき	曲がり	サビ	補修跡	割れ	庫内キズ	庫内へこみ	庫内穴あき	床汚れ
------	-------	----	-----	----	-----	----	------	-------	-------	-----
