| 車 両 情 報 | | | | | |
| 三菱ふそう | 令和 4年11月 | 2KG-FS74HZ | アルミウィング | FS74HZ-541602-A | |

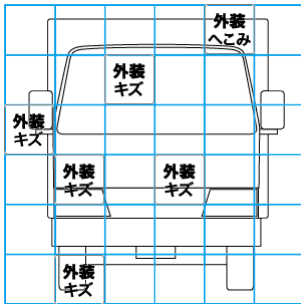
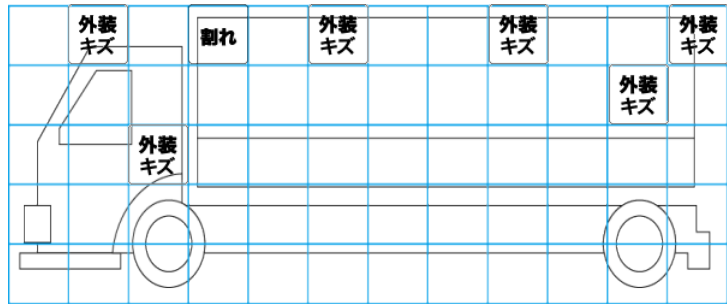
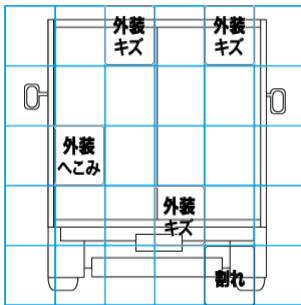
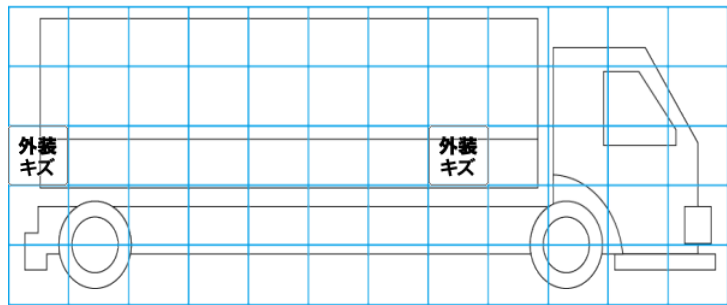
| 外装状態 | | | |

| 外装状態 | | | |
|---|---|---|---|
| キャブコーション | フレーム番号 | フレームのさび | 飛石 |
| 有 | 確認済 | 小 | 点傷有 |

| 【外装】 | | | 【ボデー内】 | | | | | | | |
| 外装キズ | 外装へこみ | うき | 曲がり | サビ | 補修跡 | 割れ | 庫内キズ | 庫内へこみ | 庫内穴あき | 床汚れ |
