車両情報				
車名	初年度登録	型式	形状	車台番号
日野	令和 2年9月	2PG-FD2ABG	アルミウイング	FD2AB-120228
走行	馬力	シフト	ブレーキ	ボディ内寸
141,519km	240PS/177KW	M/T 6速	エア	長: 6,260 mm 幅: 2,390 mm 高: 2,430 mm 門高: 2,330 mm

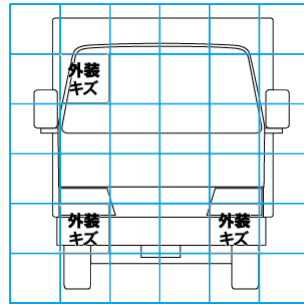
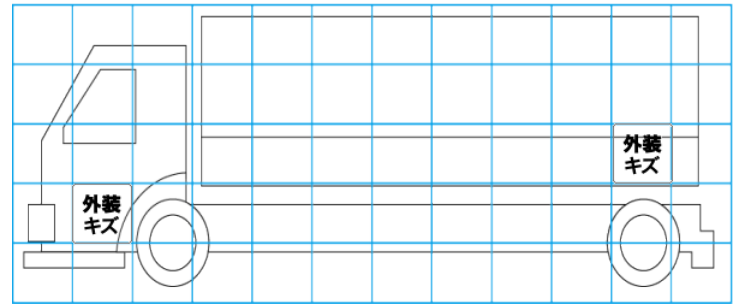
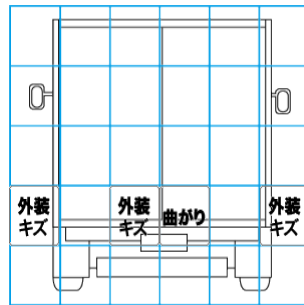
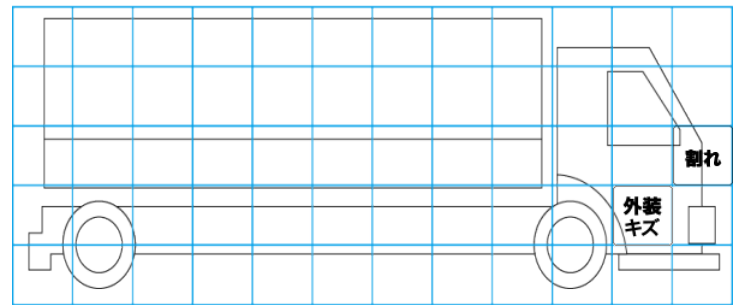
**特記事項** キャブ内汚れ、傷。フロント右コーナーパネル割れ。  
エンジンキー3本、ボデーキー2本。  
**記録簿** 有 (R3/3~R4/6)

外装状態			
キャブコーション	フレーム番号	フレームのさび	飛石
有	確認済	無	飛石有(リペア 不可)
