| 車 両 情 報 | | | | | |
| 三菱ふそう | 令和 5年8月 | 2KG-FK65F | アルミウィング | FK65F-610970-A | |

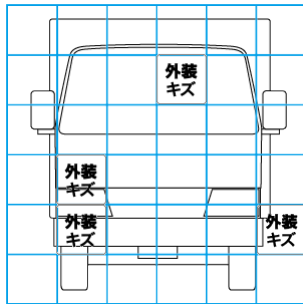
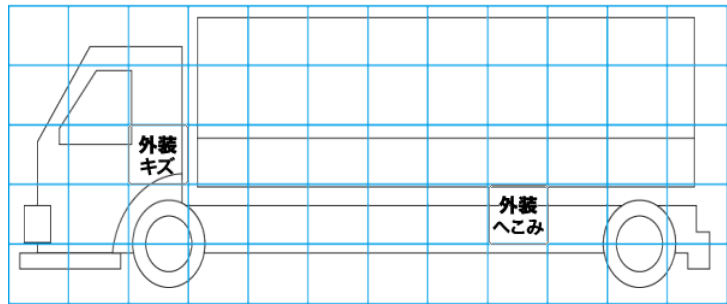
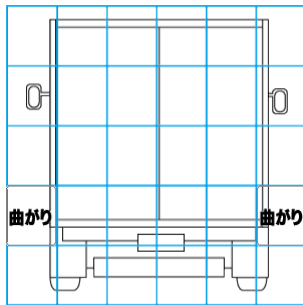
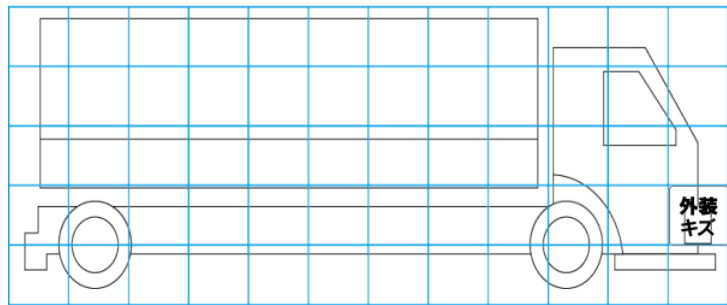
【外装】

| 外装状態 | | | |
|---|---|---|---|
| 有 | 確認済 | 無 | 飛石有(リペア 可) |

| 外装<br>キズ | 外装<br>へこみ | うき | 曲がり | サビ | 補修跡 | 割れ | 庫内<br>キズ | 庫内<br>へこみ | 庫内<br>穴あき | 床<br>汚れ |
