車両情報				
車名	初年度登録	型式	形状	車台番号
日野	令和 2年9月	2PG-FR1AHG	冷凍ウィング	FR1AH-106710
走行	馬力	シフト	ブレーキ	ボディ内寸
552.523km	380PS/279KW	M/T 7速	エア	長: 9,380 mm 幅: 2,340 mm 高: 2,360 mm 門高: 2,270 mm

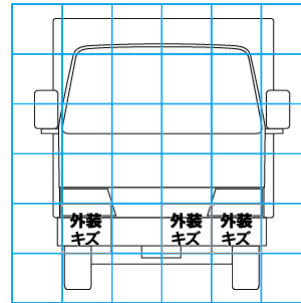
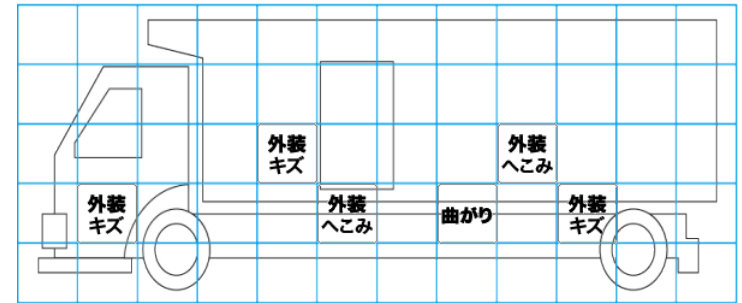
【外装】

特記事項 エンジンキー2本、ドアキー1本、スマートキー1本、ボディキー1本(固着)、エアドライバーキャッチタンクオイル漏れ、エア漏れ、庫内床汚れ、凹み・キズ多数有り、リアバンパー右側接触跡有り

外装状態			
キャブコーション	フレーム番号	フレームのさび	飛石
有	確認済	小	点傷有
