| 車 両 情 報 | | | | |
| 日野 | 平成30年10月 | 2DG-FW1AH-J | アルミ平 | FW1AH-106665 |

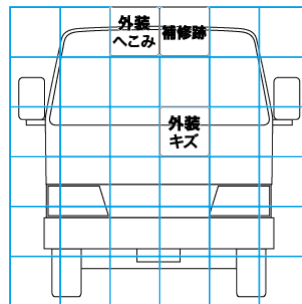
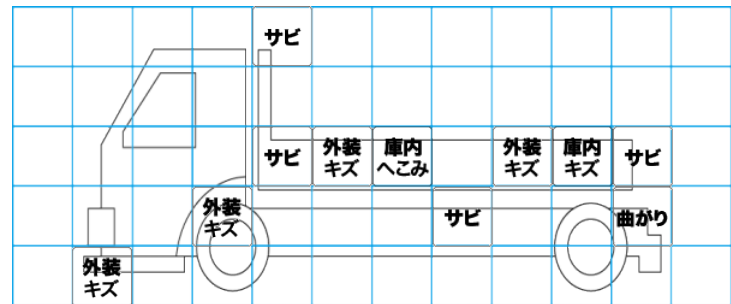
【外装】

| 外装状態 | | | |
|---|---|---|---|
| 有 | 確認済 | 小 | 飛石有(リペア 不可) |

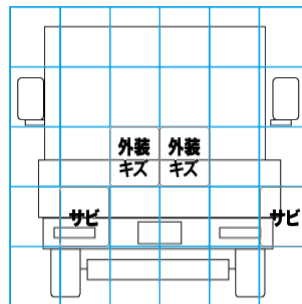
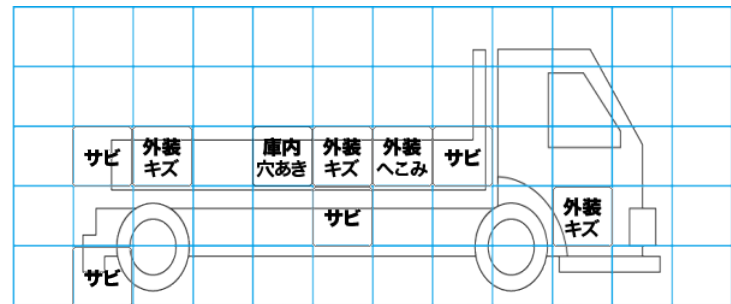
【ボデー内】

| 上物仕様 | | | |
|---|---|---|---|
| 【備考】7方開、セイコーラック、床フック左右9対、前立てフック1チェーンブロック掛け2段、スタンション穴1、根太サビ有り、庫内キズ汚れ有り、シート載せ、左右樹脂工具箱、 | | | |
