車両情報				
車名	初年度登録	型式	形状	車台番号
日野	平成26年1月	TKG-XZC610T	ダンプ	XZC610-0003293
走行	馬力	シフト	ブレーキ	ボディ内寸
63,458km	135PS/100KW	A/T	ハキューム	長: 3,070 mm 幅: 1,590 mm 高: 320 mm 門高: mm

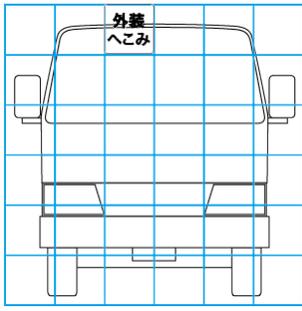
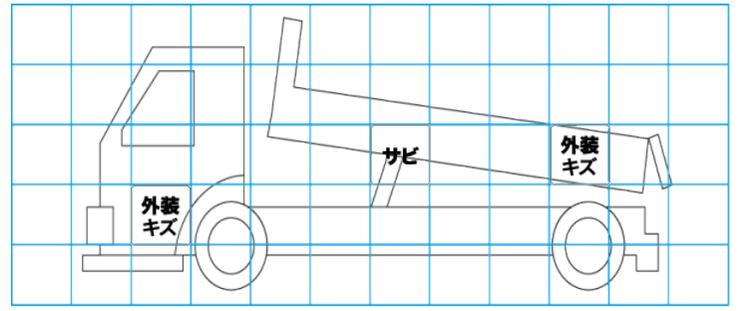
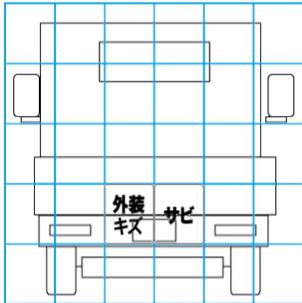
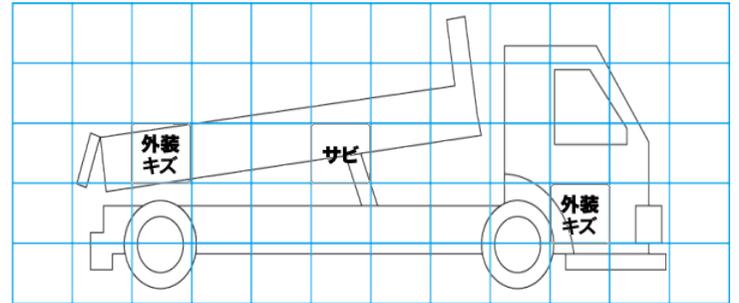
特記事項 キャブ内キズ、汚れ。アイドリングストップ付き。キャブーフへこみ(小)。エンジンキー1本(スペア無し)。  
記録簿 有 (H29/4~R6/10)

上物仕様			
上物名	メーカー	型式「製造番号」	年式
ダンプ	新明和工業	DR2-0110S 「S50170911」	平成26年
【備考】 手動コボレーン付き(サニーホース付き)。前立てへこみ。			
【備考】			
【備考】

外装状態			
キャブコーション	フレーム番号	フレームのさび	飛石
有	確認済	小	点傷有

【外装】					【ボデー内】					
外装キズ	外装へこみ	うき	曲がり	サビ	補修跡	割れ	庫内キズ	庫内へこみ	庫内穴あき	床汚れ
