| 車 両 情 報 | | | | |
| いすゞ | 平成21年12月 | PKG-FRR90T2 | アルミウィング | FRR90-7017351 |

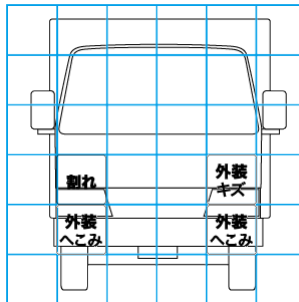
【外装】

特記事項 キャブ内キズ・汚。アイドリングストップ付。センターコンソール蓋割れ、取付割れガタ。右ドアヒンジガタ。キャブ内蛍光灯不点。運転席、助手席灰皿欠品。フロント右コーナーパネル割れ穴あき。リヤバンパー凹み、割れ。エンジンキー１本（スパー無し）、ボデーキー１本（固着使用不可）。

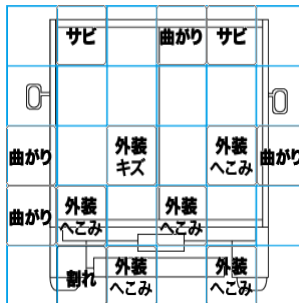
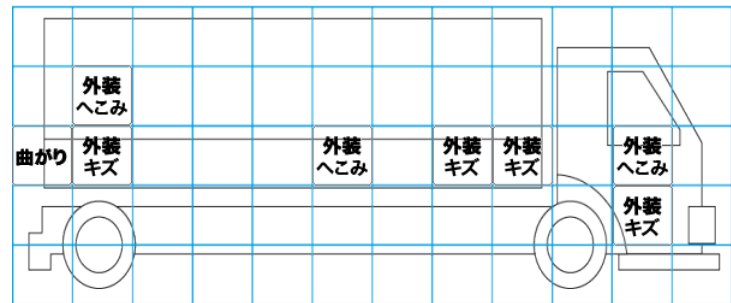
【ボデー内】

| 上物仕様 | | | |
|---|---|---|---|
| 【備考】ラッシングレール2段。鳥居形引き出しフック5対。庫内灯3ケ。床削れ。左ウイングロックまん中欠品。<br>右後ろウイングロック割れ、曲がり。観音扉左右下側ヒンジ取付部曲がり（閉まり悪い）。 | | | |
