車両情報				
車名	初年度登録	型式	形状	車台番号
いすゞ	令和3年6月	2PG-FRR90T2	冷凍パン	FRR90-7161540
走行	馬力	シフト	ブレーキ	ボディ内寸
61,908km	240PS/177KW	M/T 6速	エア	長: 6,290 mm 幅: 2,110 mm 高: 2,150 mm 門高: 2,110 mm

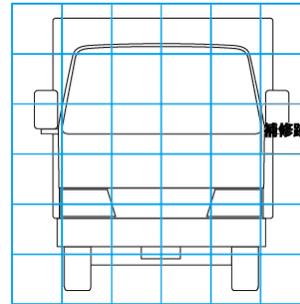
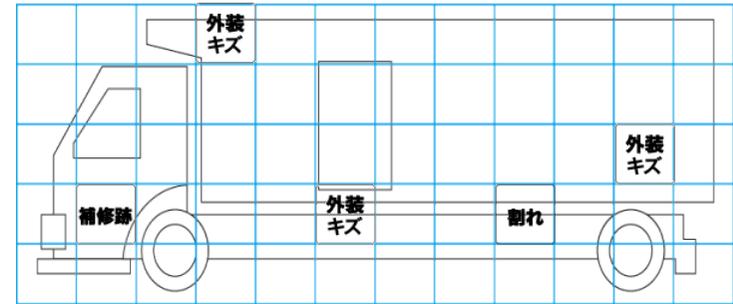
【外装】

外装状態			
キャブコーション	フレーム番号	フレームのさび	飛石
有	確認済	小	点傷有

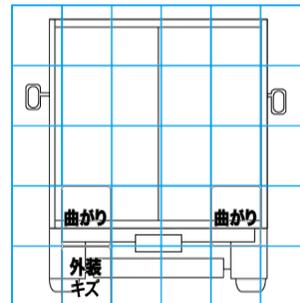
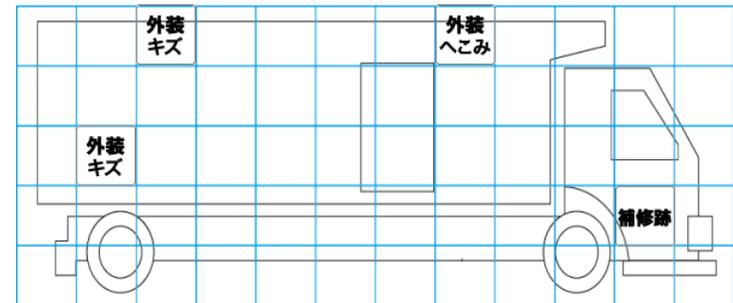
【ボデー内】

上物仕様			
上物名	メーカー	型式「製造番号」	年式
冷凍パン	トランテックス	「V030G02-04」	令和2年11月
【備考】電動ファン付き間仕切り2室仕様(間仕切り欠)、ラッシングレール2段、LED庫内灯4ヶ、前後エアリブ、水抜き穴前後4ヶ所、断熱厚みリヤ75mm75mm、R観音90度ストッパー、左片開きサイドドア、前側エアリブ破損、庫内キズ有り、左リヤフェンダー前側横根太2ヶ所破損			
冷凍機/直結(スタンバイ付)	東プレ	XV82LSCRA0-U 「HC20043」	令和2年11月
【備考】温度記録計付き、30℃~-30℃設定、スタンバイコード有り、1時間運転2.0℃---18.5℃確認			
格納ゲート	極東開発工業	CG1002K-B3MRA2 「20T098181N」	令和2年9月
【備考】最大昇降荷重:1000kg、全長1570mm、全幅2140mm、有効は2010mm、キャスターストッパー迄1370mm、庫内リモコン、フラットホーム折り畳み時左後ろキズ、
