| 車 両 情 報 | | | | |
| いすゞ | 令和 2年5月 | 2PG-CYJ77C | アルミウィング | CYJ77C-7011494 |

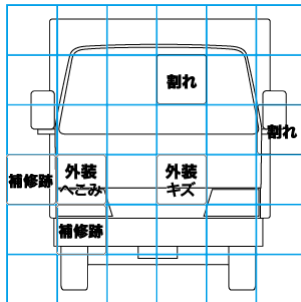
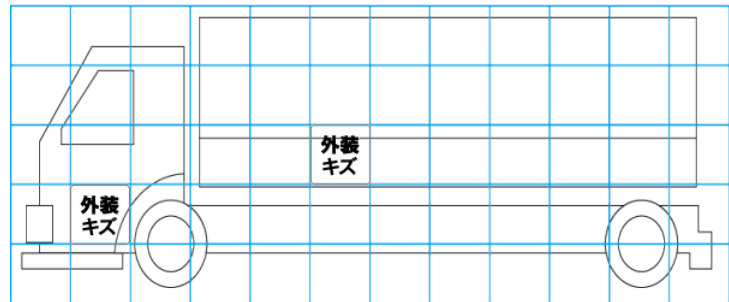
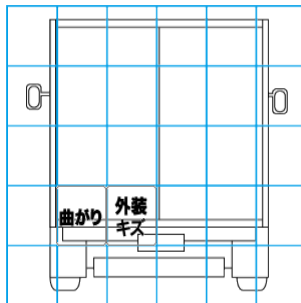
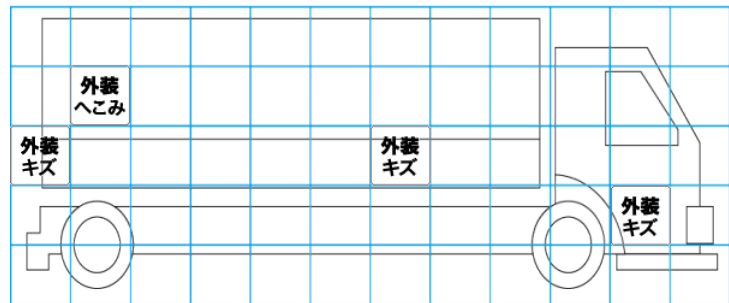
| 外装状態 | | | |

| 特記事項 | キャブ内キズ・汚れ。アイドルストップ付。左ミラーワイパー動かず。エア漏れ有。キャブ右フロント部補修有。<br>フロントパネル凹み。<br>エンジンキー2本（1本キーレス付）。燃料タンクキー4本、ボデーキー2本（固着の為使用不可）。 |

| 上物仕様 | | | |
|---|---|---|---|
| <p>【備考】センターローラー（裏面緊割れ）。引出しフック9対。ラッシングレール2段。庫内灯6ケ。90度ストッパー。ウインググループ穴あき多数有（補修有）。</p> | | | |

| 外装状態 | | | |
|---|---|---|---|
| 有 | 確認済 | 小 | 亀裂 |
