| 車両情報 | | | | |
| 三菱ふそう | 令和 3年5月 | 2RG-FGA20 | Wキャブ平 | FGA20-580284 |

特記事項

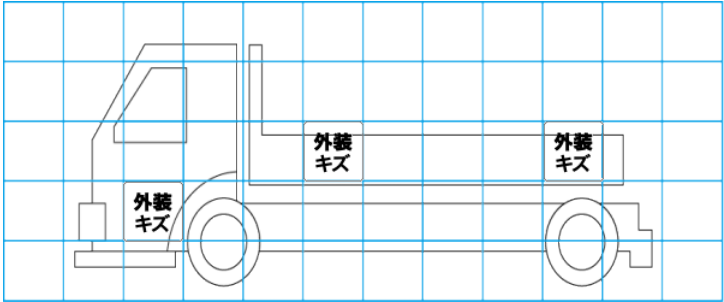
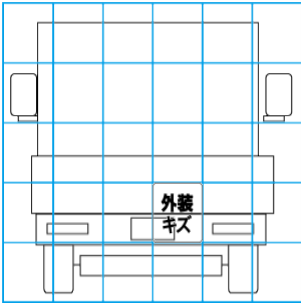
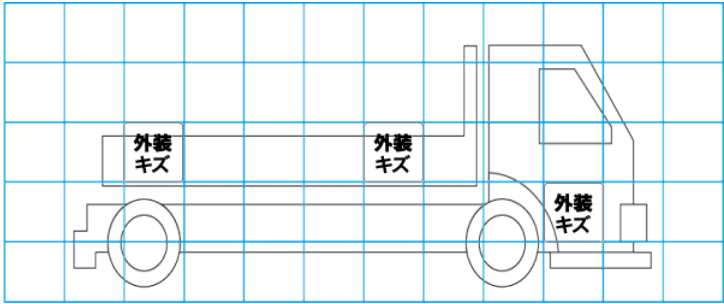
| 外装状態 | | | |

| 外装状態 | | | |
|---|---|---|---|
| 有 | 確認済 | 小 | 点傷有 |

| 外装<br>キズ | 外装<br>へこみ | うき | 曲がり | サビ | 補修跡 | 割れ | 庫内<br>キズ | 庫内<br>へこみ | 庫内<br>穴あき | 床<br>汚れ |
