| 車 両 情 報 | | | | |
| 三菱ふそう | 令和 3年3月 | 2PG-FEAVO | 平ボディ | FEAVO-583592 |

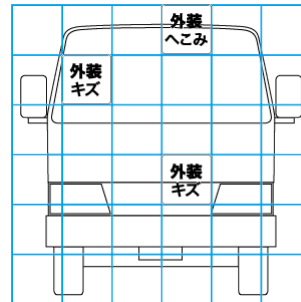
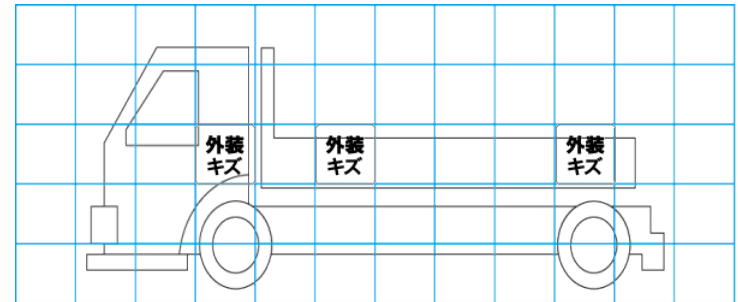
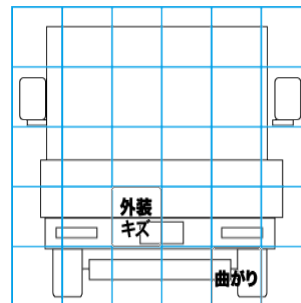
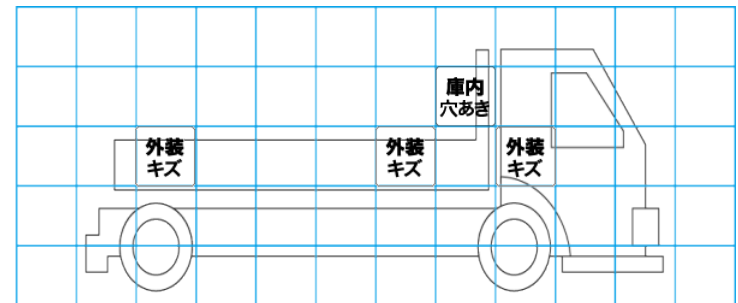
特記事項 キャブ内キズ、汚れ。キャブブルーへこみ。  
エンジンキー2本。キーレスリモコン1ケ。

| 上物仕様 | | | |
|---|---|---|---|
| 【備考】 前方床板腐食、穴あき。リヤステップ曲がり。 | | | |

| 外装状態 | | | |
|---|---|---|---|
| 有 | 確認済 | 小 | 飛石有(リペア 不可) |
