車両情報				
車名	初年度登録	型式	形状	車台番号
三菱ふそう	平成25年12月	QKG-FU54VZ	冷凍ウィング	FU54VZ-531420
走行	馬力	シフト	ブレーキ	ボディ内寸
295,139km	380PS/279KW	A/T イノマツ 12速	エア	長: 9,630 mm 幅: 2,410 mm 高: 2,490 mm 門高: 2,360 mm

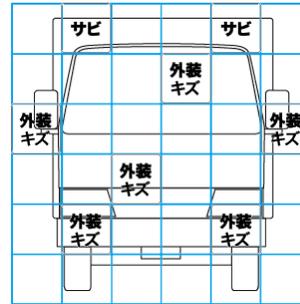
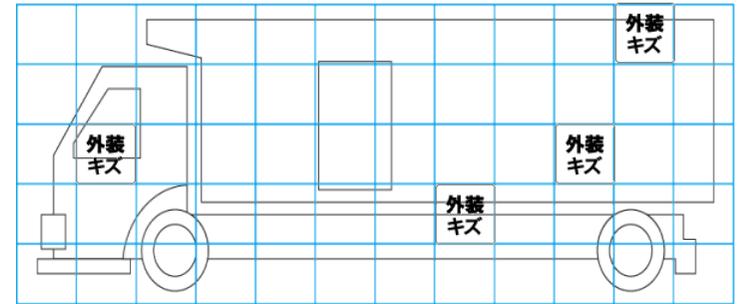
【外装】

外装状態			
キャブコーション	フレーム番号	フレームのさび	飛石
有	確認済	無	点傷有

外装キズ	外装へこみ	うき	曲がり	サビ	補修跡	割れ	庫内キズ	庫内へこみ	庫内穴あき	床汚れ
------	-------	----	-----	----	-----	----	------	-------	-------	-----
