| 車 両 情 報 | | | | | |
| 日野 | 平成23年2月 | LDG-FW1EXBG | アルミウィング | FW1EXB-10395 | |

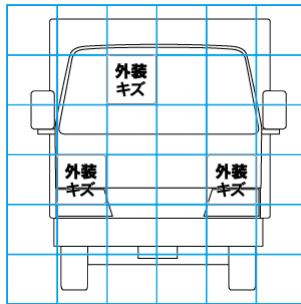
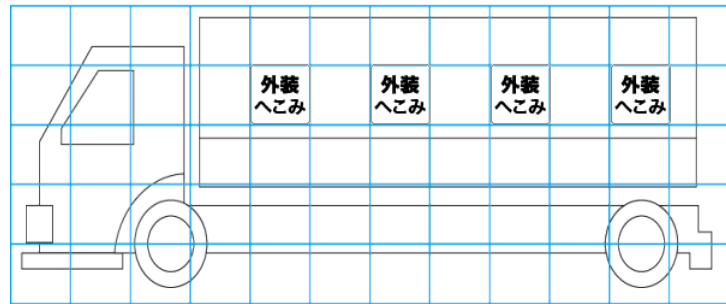
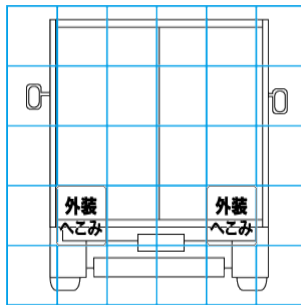
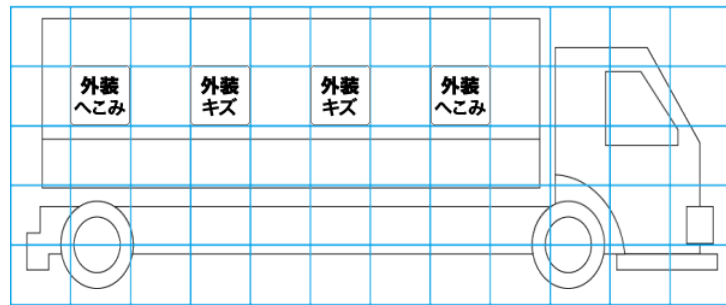
| 外装状態 | | | |

| 外装状態 | | | |
|---|---|---|---|
| 有 | 確認済 | 小 | 点傷有 |

| 【外装】 | | 【ボデー内】 | | | | | | | | |
| 外装キズ | 外装へこみ | うき | 曲がり | サビ | 補修跡 | 割れ | 庫内キズ | 庫内へこみ | 庫内穴あき | 床汚れ |
