車両情報				
車名	初年度登録	型式	形状	車台番号
いすゞ	令和 4年7月	2PG-FRR90T2	冷凍パン	FRR90-7179268
走行	馬力	シフト	ブレーキ	ボディ内寸
202,401km	240PS/177KW	A/T スムーサー 6速	エア	長: 6,290 mm 幅: 2,260 mm 高: 2,150 mm 門高: 2,110 mm

外装状態

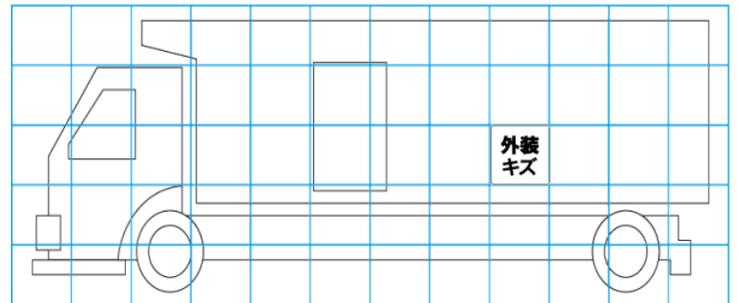
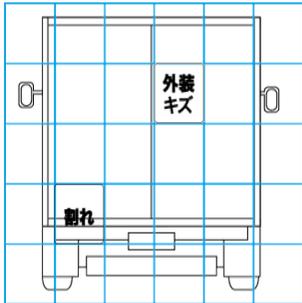
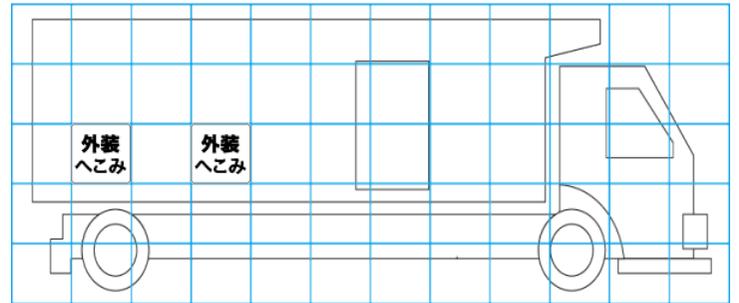
キャブコーション	フレーム番号	フレームのさび	飛石
有	確認済	無	点傷有

外装キズ	外装へこみ	うき	曲がり	サビ	補修跡	割れ
------	-------	----	-----	----	-----	----

庫内キズ	庫内へこみ	庫内穴あき	床汚れ
------	-------	-------	-----
