| 車 両 情 報 | | | | |
| いすゞ | 平成27年1月 | LPG-FTR90T2 | 冷凍バン | FTR90-7003883 |

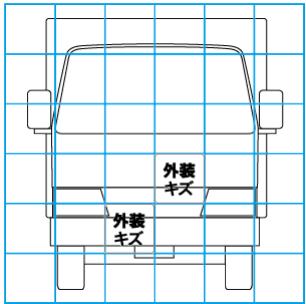
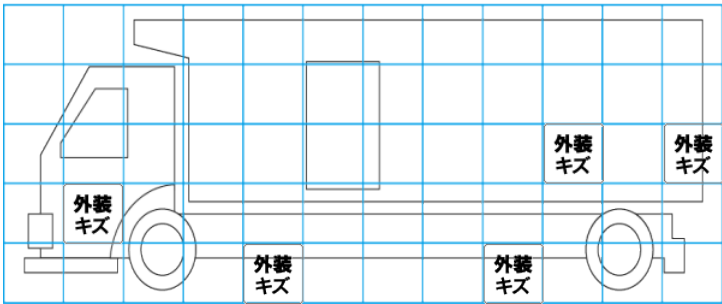
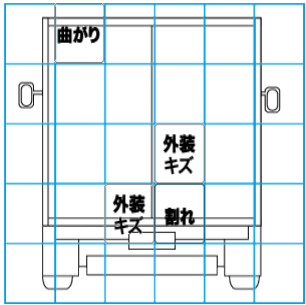
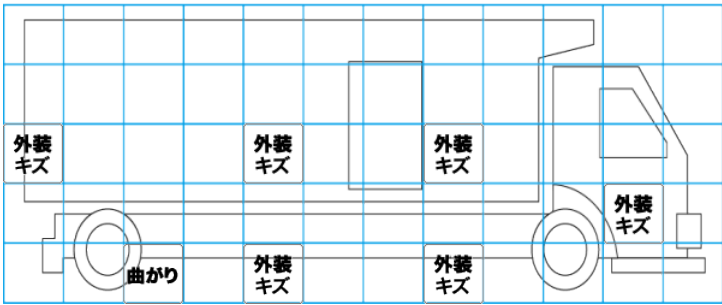
| 外装状態 | | | |

| 外装状態 | | | |
|---|---|---|---|
| キャブコーション | フレーム番号 | フレームのさび | 飛石 |
| 有 | 確認済 | 無 | 点傷有 |

| 【外装】 | | | 【ボデー内】 | | | | | | | |
| 外装キズ | 外装へこみ | うき | 曲がり | サビ | 補修跡 | 割れ | 庫内キズ | 庫内へこみ | 庫内穴あき | 床汚れ |
