| 車 両 情 報 | | | | |
| いすゞ | 平成30年10月 | 2PG-FRR90S2 | 冷凍パン | FRR90-7134231 |

| 上物仕様 | | | |
|---|---|---|---|
| 冷凍パン | 東プレ | 「F181516」 | 平成30年9月 |

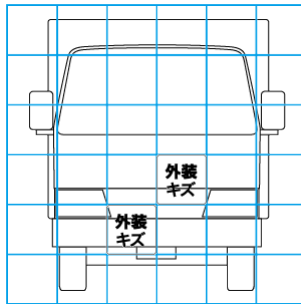
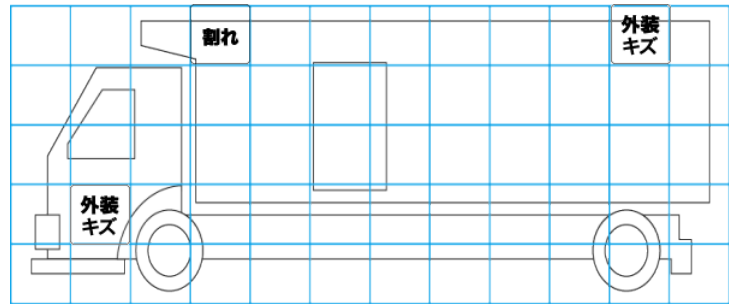
【外装】

特記事項 キャブ内キズ、汚れ。助手席ドア灰皿欠品。  
エンジンキー2本（内、キーレス付き1本）。ポデーキー2本。

| 上物仕様 | | | |
|---|---|---|---|
| <p>【備考】断熱：リヤ75mm。サイド75mm。前方水抜き穴1対。ラッシングレール2段。庫内灯3ヶ。90度ストッパー。<br/>庫内ルーフへこみ。庫内ルーフ後方割れ。門口上部へこみ。リヤ水切りへこみ。フロント左キャスティング部割れ。</p> | | | |
