| 車両情報 | | | | | |
| いすゞ | 平成26年3月 | TKG-FRR90S1 | ダンプ | FRR90-7060182 | |

| 上物仕様 | | | |
|---|---|---|---|
| ダンプ | 極東開発工業 | DD04-35<br>「14A01P419Y」 | 平成26年1月 |

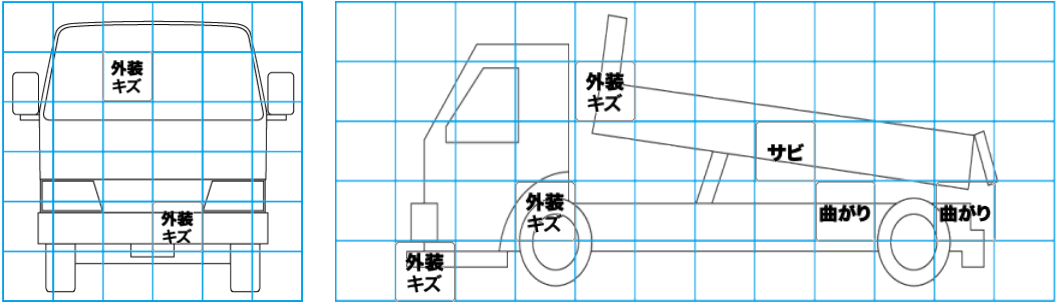
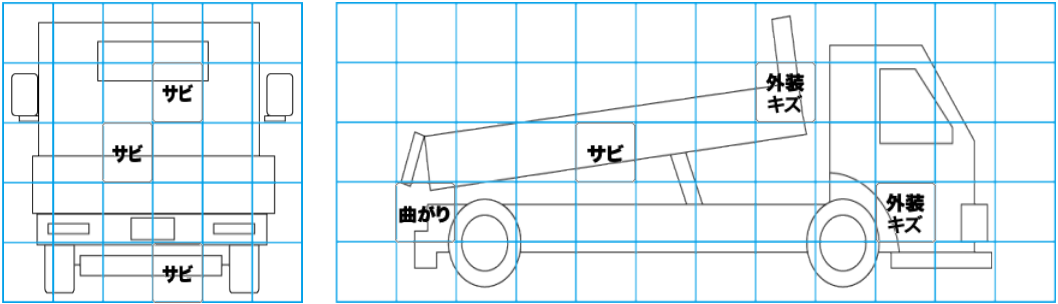
| 外装状態 | | | |

| 上物仕様 | | | |
|---|---|---|---|
| 【備考】 手動コボレーン、左側スコップ掛け、前立て内側補強アングル2本溶接付け、コボレーンシート切れ及び補修有り、床板曲り有 | | | |

| 外装状態 | | | |
|---|---|---|---|
| キャブコーション | フレーム番号 | フレームのさび | 飛石 |
| 有 | 確認済 | 小 | 点傷有 |
