車両情報				
車名	初年度登録	型式	形状	車台番号
三菱ふそう	平成24年8月	TKG-FBA20	タンクローリー	FBA20-505506
走行	馬力	シフト	ブレーキ	ボディ内寸
161,232km	130PS/96KW	A/T デュオニック 6速	ハキューム	長: mm 幅: mm 高: mm 門高: mm

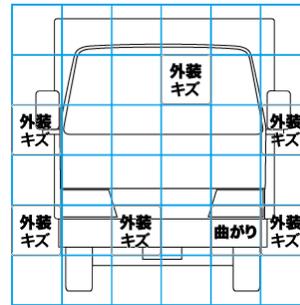
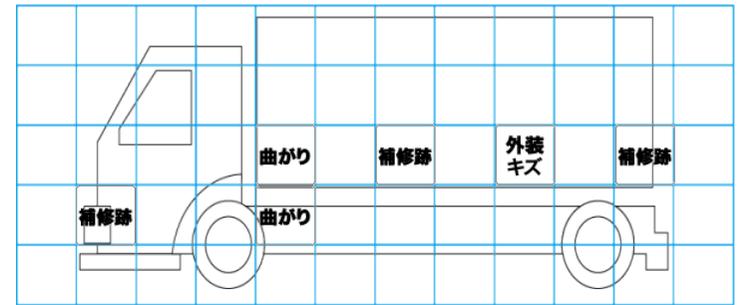
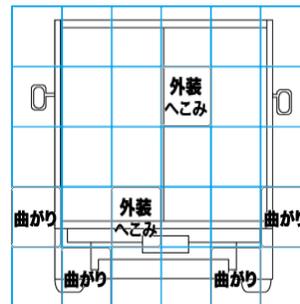
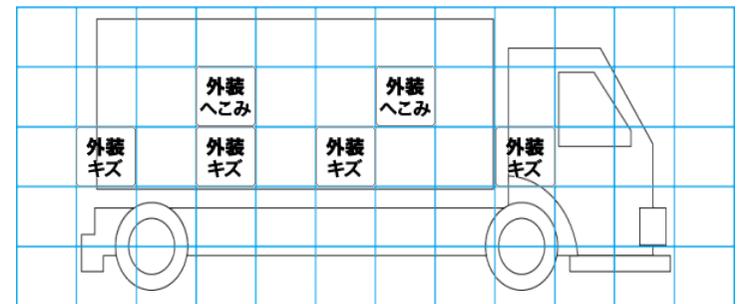
外装状態			
キャブコーション	フレーム番号	フレームのさび	飛石
有	確認済	無	点傷有

【外装】				【ボデー内】									
外装キズ	外装へこみ	うき	曲がり	サビ	補修跡	割れ	庫内キズ	庫内へこみ	庫内穴あき	床汚れ
