車両情報				
車名	初年度登録	型式	形状	車台番号
日野	平成29年5月	QPG-FW1EXEG	冷凍ウィング	FW1EXE-20337
走行	馬力	シフト	ブレーキ	ボディ内寸
1,093,400km	380PS/279KW	M/T 7速	エア	長: 9,470 mm 幅: 2,350 mm 高: 2,540 mm 門高: 2,470 mm

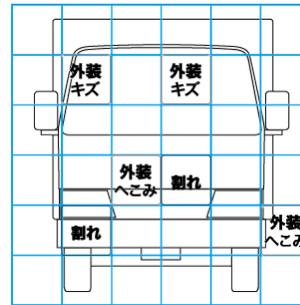
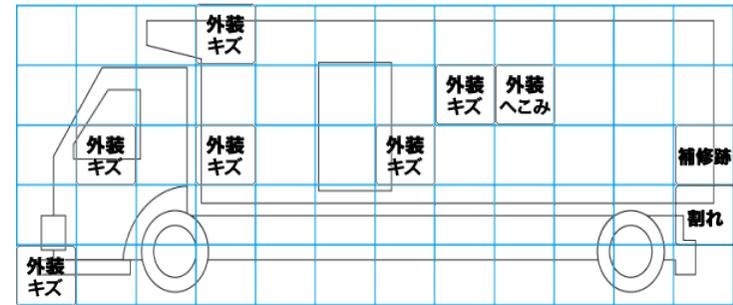
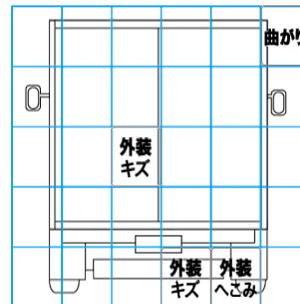
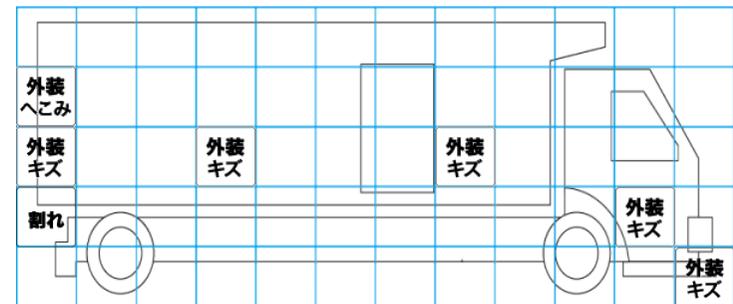
特記事項 キャブ内キズ・汚れ。フロント左アブソーバー滲み。左右テール割れ。右ドアパネル凹み。ラジエターグリル割れ・凹み。フロントバンパー曲り・スカート割れ。エンジンキー3本・ボデーキー5本(回着の為使用不可)。

上物仕様			
上物名	メーカー	型式「製造番号」	年式
冷凍ウィング	トランテックス	「2TB6364」	平成29年
【備考】 断熱: リヤ50mm・煽り40mm・ウィング40mm。鳥居型引出しフック9対。ジョロダーレール4列。ラッシングレール4列。庫内灯6ヶ。水抜き穴前後2対。フェリーフック2対。ウィングスイッチ前後2対。左煽り後方補修有。煽り内張り凹み・傷。ウィングコルゲートパネル凹み。			
冷凍機/直結 (スタンバイ付)	菱重	TDJS100A-L2	平成29年
【備考】 -30設定 +20.1℃ → -0.6℃ 確認(1h)。稼働時間7856h。スタンバイケーブル無。

外装状態			
キャブコーション	フレーム番号	フレームのさび	飛石
有	確認済	小	飛石有(リペア 不可)
