| 車両情報 | | | | | |
| 日野 | 平成27年7月 | LKG-FJ7JDAА | ミキサー | FJ7JDA-10472 | |

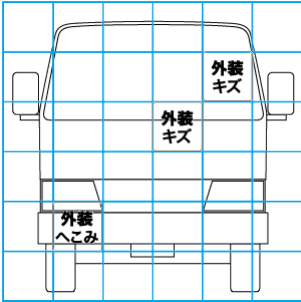
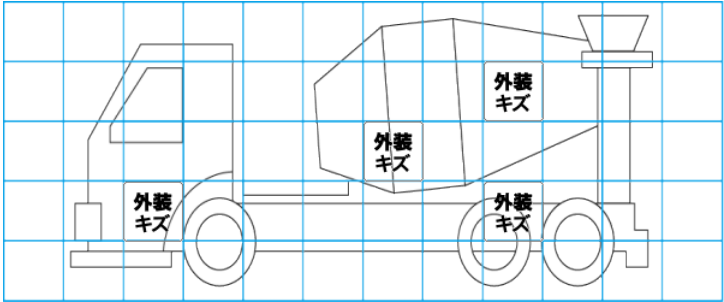
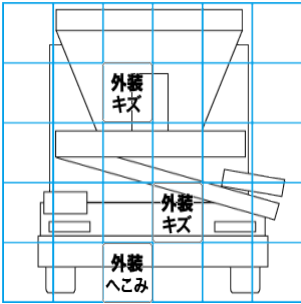
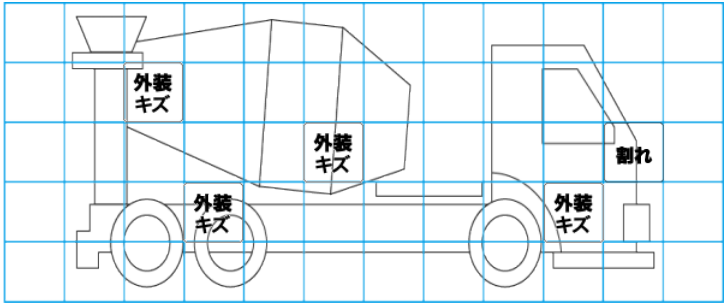
| 外装状態 | | | |

| 外装状態 | | | |
|---|---|---|---|
| キャブコーション | フレーム番号 | フレームのさび | 飛石 |
| 有 | 確認済 | 無 | 飛石有(リペア 不可) |

| 【外装】 | | | | 【ボデー内】 | | | | | | | |
| 外装キズ | 外装へこみ | うき | 曲がり | サビ | 腐修跡 | 割れ | 庫内キズ | 庫内へこみ | 庫内穴あき | 床汚れ | |
