| 車 両 情 報 | | | | |
| いすゞ | 平成29年4月 | TPG-NJR85AD | ダンプ | NJR85-7060452 |

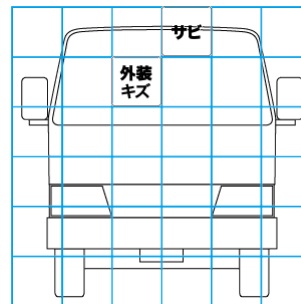
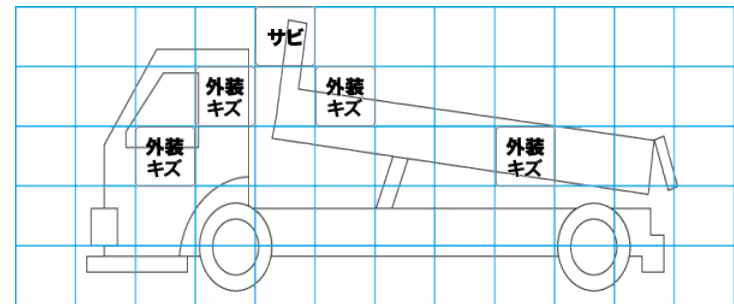
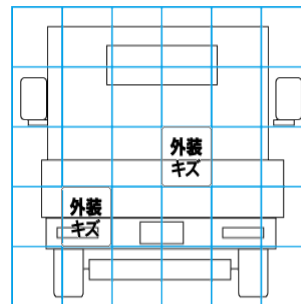
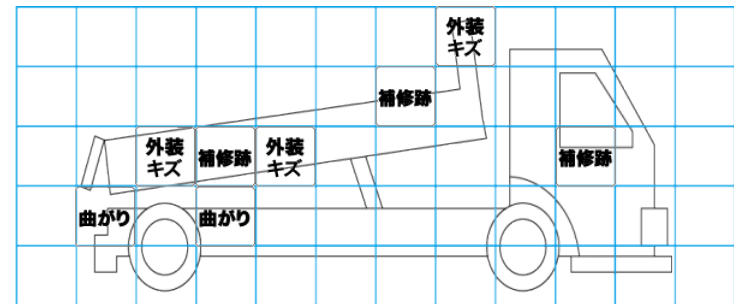
【外装】

特記事項 ドアロックリモコン付きエンジンキー１本、エンジンキー１本、キャブブルーフラック付き、キャブブルーフに点サビ有り、室内汚れ、運転  
 ドア及び荷台右側面補修塗装  
 記録簿 有（H29/7～R7/1）

| 外装状態 | | | |
|---|---|---|---|
| 有 | 確認済 | 無 | 点傷有 |
