| 車両情報 | | | | |
| トヨタ | 平成29年4月 | QDF-KDY221 | 平ボディ | KDY221-8006980 |

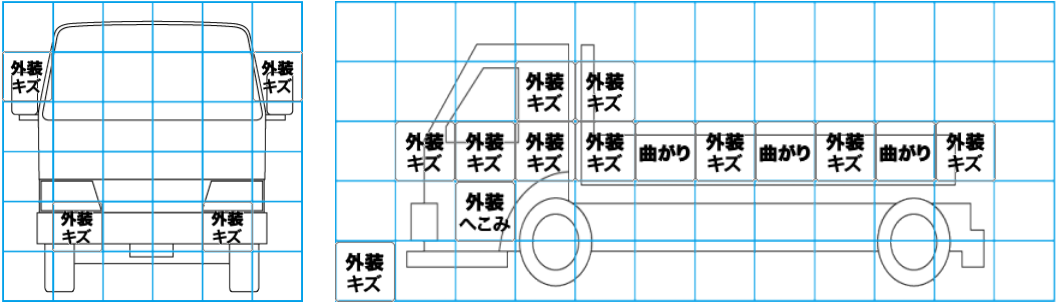
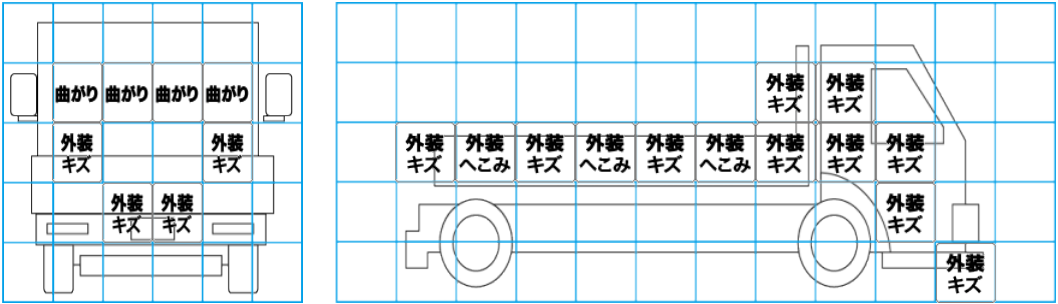
キャブ天井・バックパネル 傷・凹み    キャブ内 傷・汚れ 有り  
エンジンキー3本    キーレスリモコン1個（電池切れ？作動未確認）

【備考】 煽り3方開    煽り内側板張り    ローブフック    サイド7対/リヤ2ヶ所    床板割れ・穴あき    左右煽り曲がり・丁番溶接外れ

| 外装状態 | | | |
|---|---|---|---|
| 有 | 確認済 | 無 | 点傷有 |
