| 車両情報 | | | | | |
| 三菱ふそう | 平成29年3月 | QPG-FS64VZ | アルミウイング | FS64VZ-522515 | |

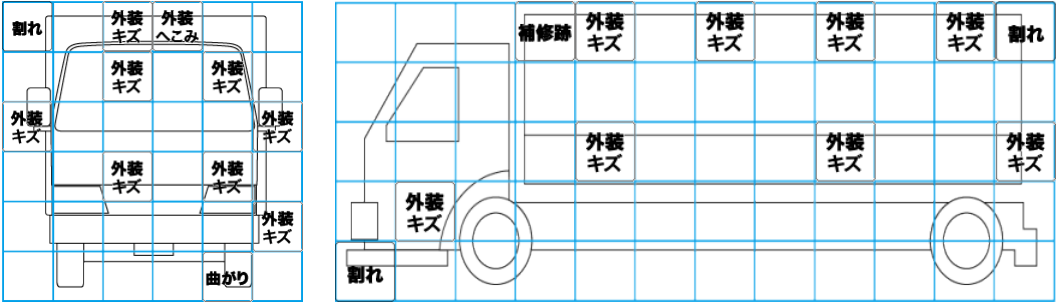
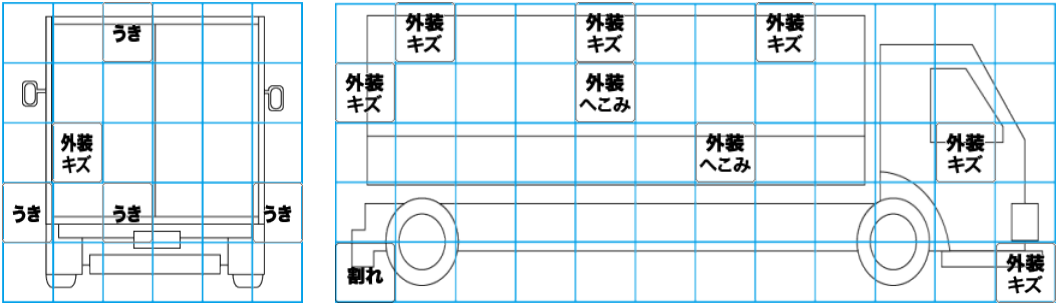
| 上物仕様 | | | |
|---|---|---|---|
| 外装状態 | | | |

| 上物仕様 | | | |
|---|---|---|---|
| キャブコーション | フレーム番号 | フレームのさび | 飛石 |
| 有 | 確認済 | 小 | 飛石有(リペア可) |

| 外装キズ | 外装へこみ | うき | 曲がり | サビ | 補修跡 | 割れ | 庫内キズ | 庫内へこみ | 庫内穴あき | 床汚れ |
