| 車両情報 | | | | |
| いすゞ | 平成30年3月 | 2PG-FRR90T2 | 冷凍バン | FRR90-7125381 |

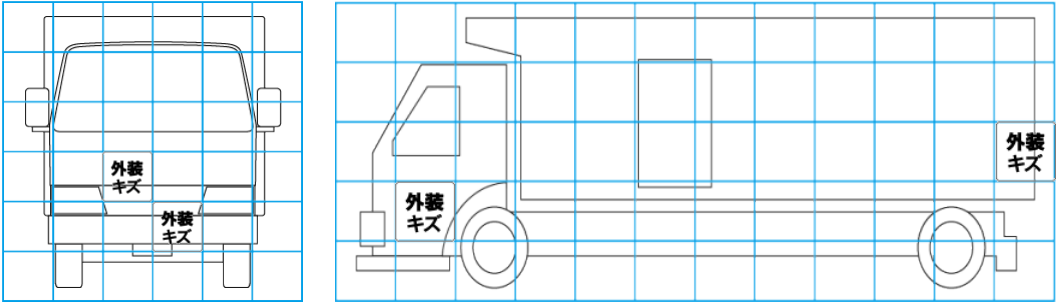
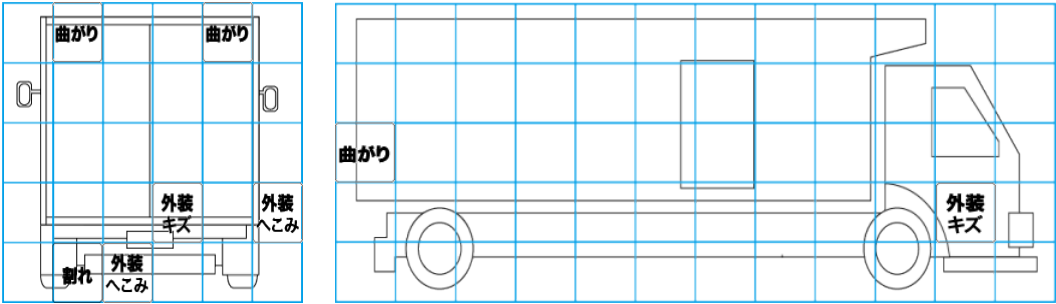
| 外装状態 | | | |

特記事項 \*キャブ・ボデー看板跡有。キャブ内キズ・汚れ  
エンジンキー4本、(内、キーレス付1本)、燃料タンクキー2本、ボディキー6本

| 上物仕様 | | | |
|---|---|---|---|
| 【備考】断熱リヤ75mmサイド75mm、ショロダーレール4列、ラッシングレール2段、庫内灯4ヶ、保冷カーテン、左スライド式サイド扉、前左水抜き穴2ヶ所、水切り曲がり、リヤバンパー凹み亀裂有。 | | | |

| 外装状態 | | | |
|---|---|---|---|
| 有 | 確認済 | 無 | 点傷有 |
