| 車両情報 | | | | |
| 三菱ふそう | 平成28年9月 | TPG-FEB50 | 冷凍バン | FEB50-550072 |

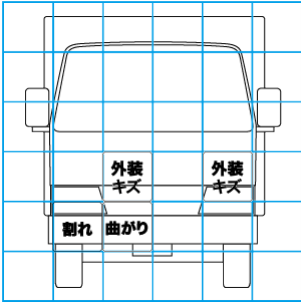
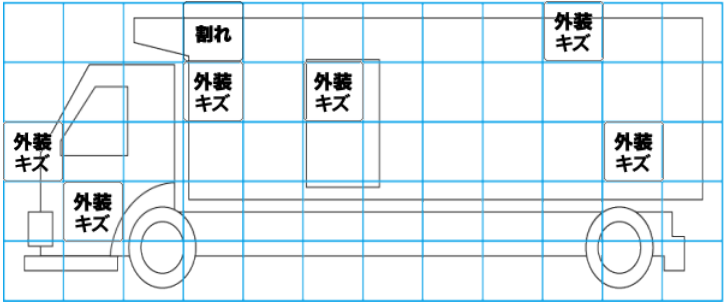
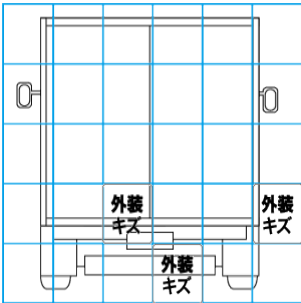
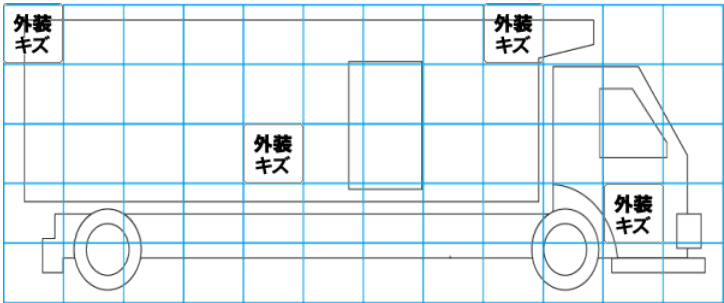
【外装】

特記事項 \*R5、7月194273km時クラッチオーバーホール済（記録簿有り）。  
キャブ内キズ・汚れ。フロントバンパー右側カバー割れ、キャブルーフ文字消し塗装有り。  
エンジンキー5本、キーレスリモコン1ヶ、ボデーキー4本。

| 上物仕様 | | | |
|---|---|---|---|
| 【備考】断熱材：サイド75mm・リヤ75mm。ジュロダーレール2列、ラッシンググレール2段、左片開式サイド扉、水抜き穴前後2対、庫内灯6ヶ、保冷カーテン。左前側キャスティング割れ、観音扉枠割れ・ウェザーストリップ切れ。看板跡有。 | | | |
