| 車 両 情 報 | | | | | |
| 日野 | 平成25年3月 | QKG-FW1EXBG | アルミウイング | FW1EXB-14770 | |

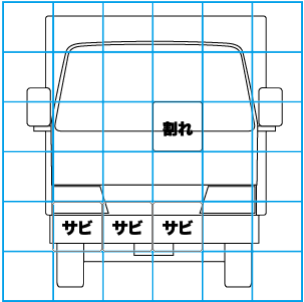
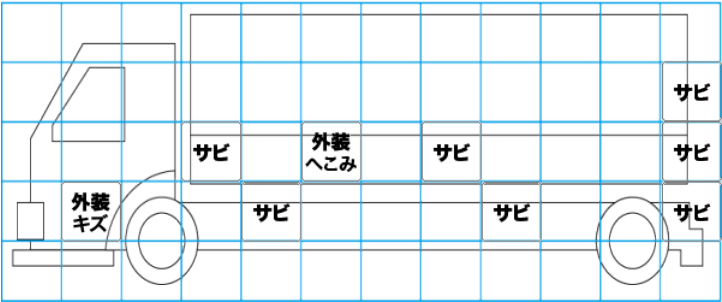
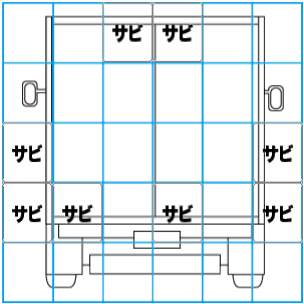
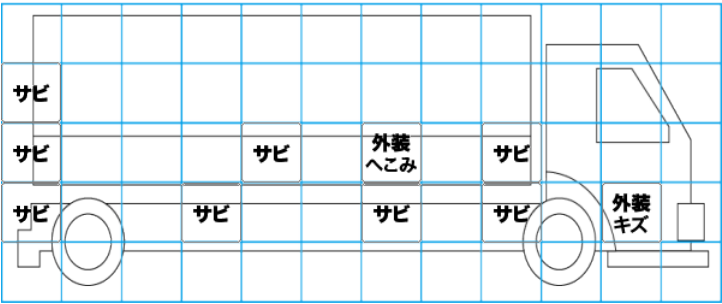
| 外装状態 | | | |

| 外装状態 | | | |
|---|---|---|---|
| キャブコーション | フレーム番号 | フレームのさび | 飛石 |
| 有 | 一部不鮮明 | 中 | 亀裂 |

| 【外装】 | | | | | 【ボデー内】 | | | | | |
| 外装<br>キズ | 外装<br>へこみ | うき | 曲がり | サビ | 補修跡 | 割れ | 庫内<br>キズ | 庫内<br>へこみ | 庫内<br>穴あき | 床<br>汚れ |
