| 車 両 情 報 | | | | |
| いすゞ | 平成26年6月 | TKG-FRR90T2 | アルミウィング | FRR90-7064016 |

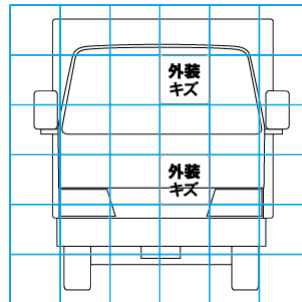
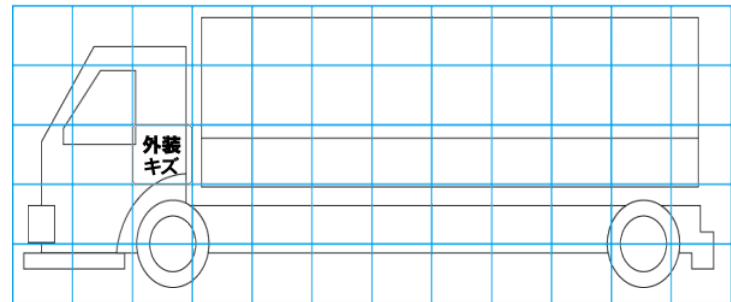
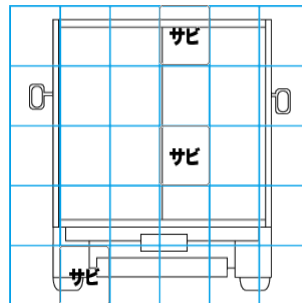
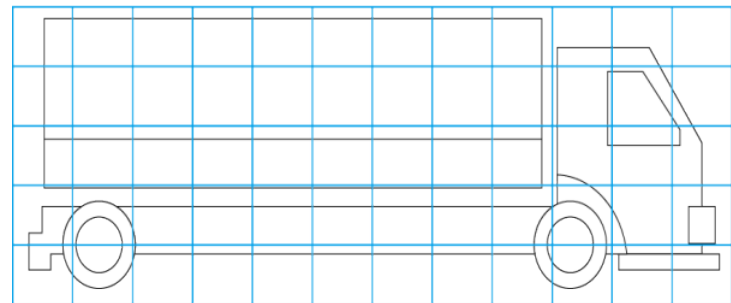
| 外装状態 | | | |

| 外装状態 | | | |
|---|---|---|---|
| キャブコーション | フレーム番号 | フレームのさび | 飛石 |
| 有 | 確認済 | 無 | 点傷有 |

| 【外装】 | | | | 【ボデー内】 | | | | | | |
|---|---|---|---|---|---|---|---|---|---|---|
| 外装<br>キズ | 外装<br>へこみ | うき | 曲がり | サビ | 補修跡 | 割れ | 庫内<br>キズ | 庫内<br>へこみ | 庫内<br>穴あき | 床<br>汚れ |
