車両情報				
車名	初年度登録	型式	形状	車台番号
日野	令和 1年7月	TPG-XZC655M	ドライバン	XZC655-0005502
走行	馬力	シフト	ブレーキ	ボディ内寸
79,409km	136PS/100KW	A/T 6速	ハキューム	長: 4,510 mm 幅: 1,770 mm 高: 2,410 mm 門高: 2,360 mm

外装状態			
キャブコーション	フレーム番号	フレームのさび	飛石
有	確認済	無	無

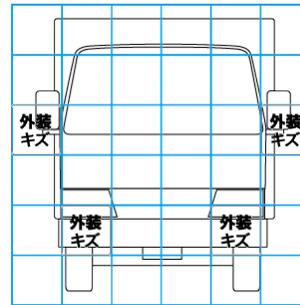
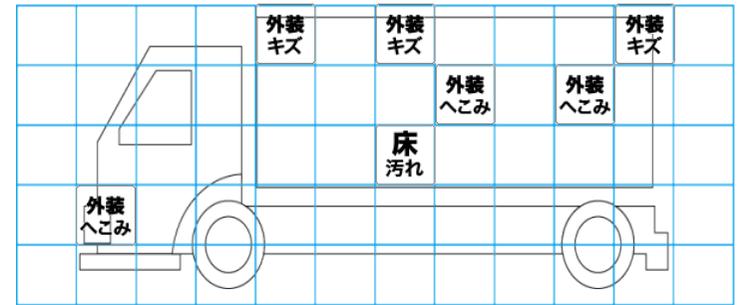
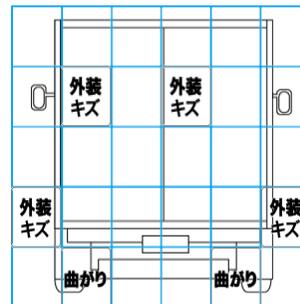
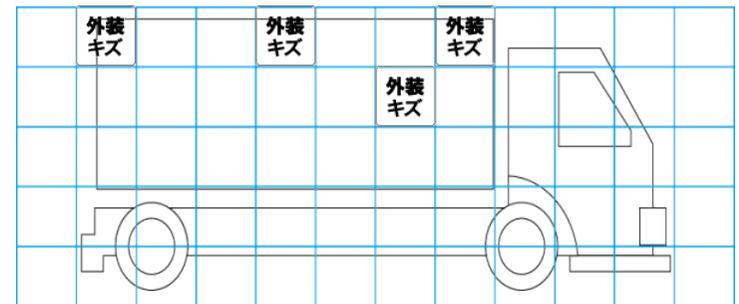
【外装】

特記事項 エンジンキー2本、ボデーキー2本、突入防止装置左側曲り、キャブルーフラック

上物仕様			
上物名	メーカー	型式「製造番号」	年式
ドライバン	日本フルハーフ	DLK 「T2GG034」	令和 1年4月
【備考】 庫内左右フック掛けバー6段、LED庫内灯4ケ、庫内キズ汚れ有り、床汚れ有り、荷箱上部四隅ソナー、左側PP工具箱、Rステップ曲り			
【備考】			
【備考】

外装キズ	外装へこみ	うき	曲がり	サビ	補修跡	割れ	庫内キズ	庫内へこみ	庫内穴あき	床汚れ
------	-------	----	-----	----	-----	----	------	-------	-------	-----
