| 車 両 情 報 | | | | |
| 日野 | 令和 5年3月 | 2KG-FD2ABG | 冷凍パン | FD2AB-132730 |

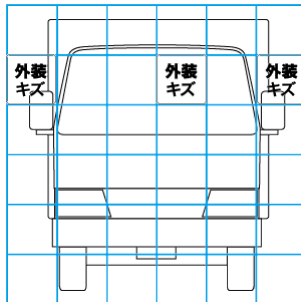
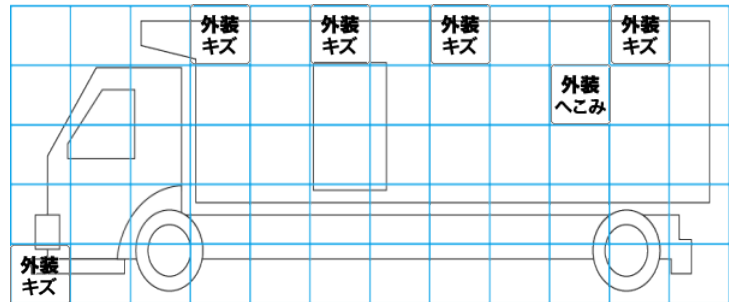
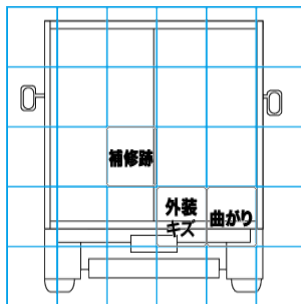
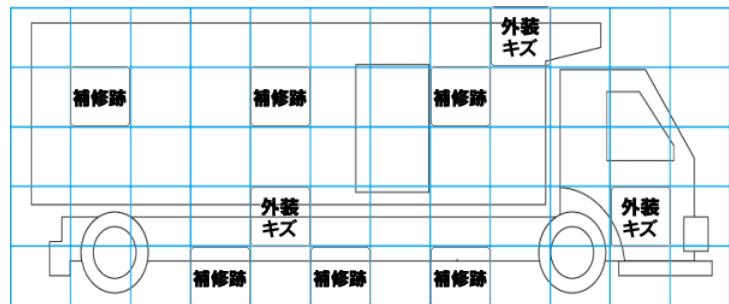
【外装】

| 上物仕様 | | | |
|---|---|---|---|
| 【備考】ラッシングレール2段、ジョロダーレール4列(埋め材付き)、パレティナガイド、LED庫内灯3ケ、左側片開き式サイドドア、90度ストップバー、床面キーストン、断熱材の厚みリヤ75mmサイド50mm、庫内エアサスコントローラ、水抜き穴前後4ケ所、右Rドアエアリブパレ外れ有り、庫内キズ汚れ有り、右側ステンレス工具箱 | | | |

| 外装状態 | | | |
|---|---|---|---|
| 有 | 確認済 | 無 | 点傷有 |
