| 車両情報 | | | | |
| 日産 | 平成23年6月 | BKG-AKR85A | 平ボディ | AKR85-7001018 |

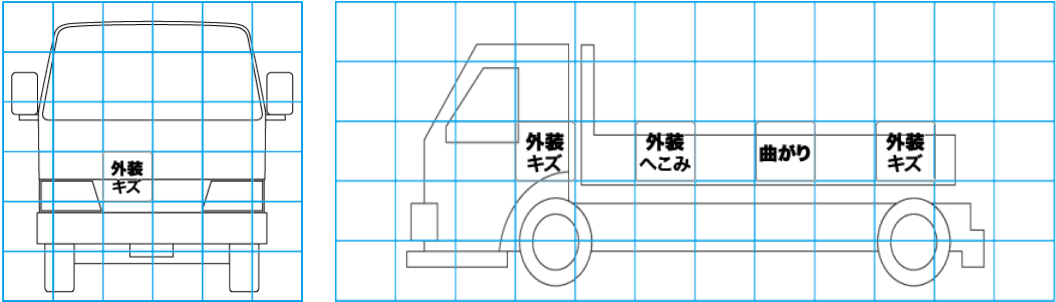
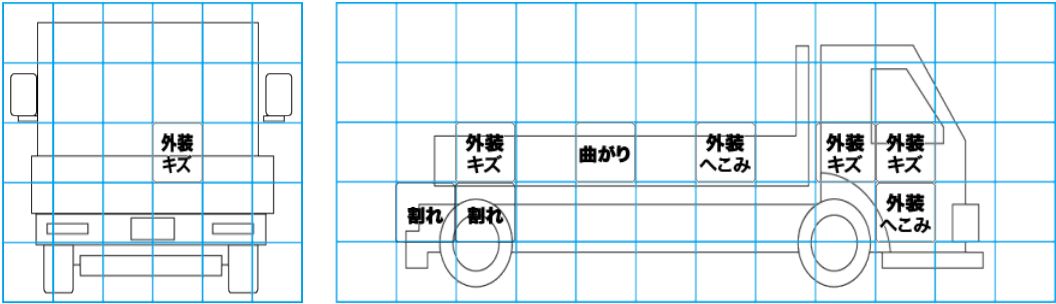
| 外装状態 | | | |

特記事項 R3.5.26 73,857km クラッチ ディスク・カバー交換済  
キャブ天井凹み    キャブ内 傷・汚れ 有り    右リヤフェンダー割れ  
エンジンキー2本（内、キーレスリモコン付1本）  
記録簿 有（H27/5～R6/5）

| 上物仕様 | | | |
|---|---|---|---|
| 【備考】 煽り3方開    ロープフック    サイド8対/リヤ2ヶ所    左右煽り曲がり、内張りベニヤ割れ・穴あき    リヤ煽り内張りベニヤ欠品<br>前壁ベニヤ割れ・穴あき    床板割れ・穴あき・浮き・ササクレ | | | |
