| 車両情報 | | | | | |
| 日野 | 平成29年12月 | TPG-XZU710M | その他 | XZU710-0023968 | |

| 上物仕様 | | | |
|---|---|---|---|
| 移動金融車 | オオシマ自工 | 「J-0030」 | 平成29年 |

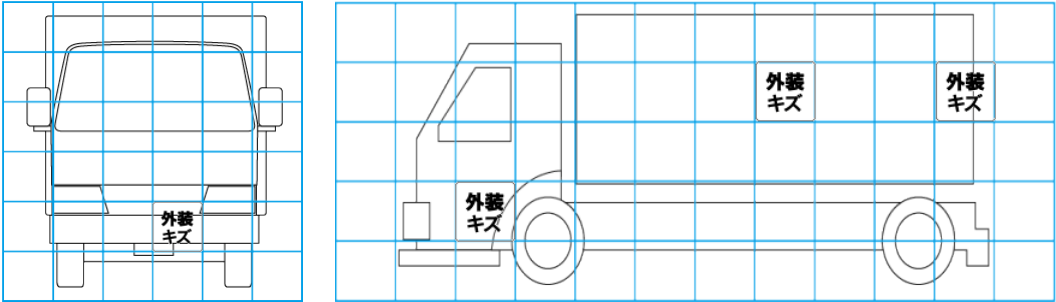
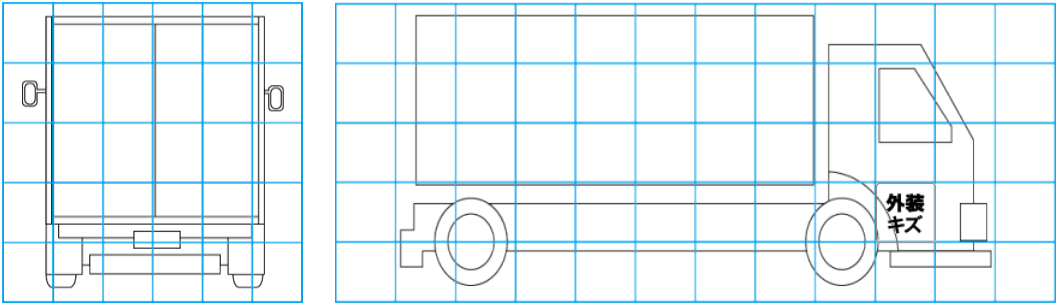
| 外装状態 | | | |

| 上物仕様 | | | |
|---|---|---|---|
| 【備考】 カウンター。エアコン。発電機（アワメーター4478.7h）。発電機用ガソリンタンク。リヤ扉、階段開閉油圧式。サイド扉、階段手動式。4方アウトリガー。モニター、カメラ付き。左側電動オーニング付き。オーニング右側カバー欠品、（曲がり有り）。塗装跡有り。発電機作動未確認。外部電源作動確認済み。 | | | |

| 外装状態 | | | |
|---|---|---|---|
| 有 | 確認済 | 無 | 点傷有 |
