| 車 両 情 報 | | | | |
| いすゞ | 令和 1年8月 | TPG-NKR85AD | ダンプ | NKR85-7085790 |

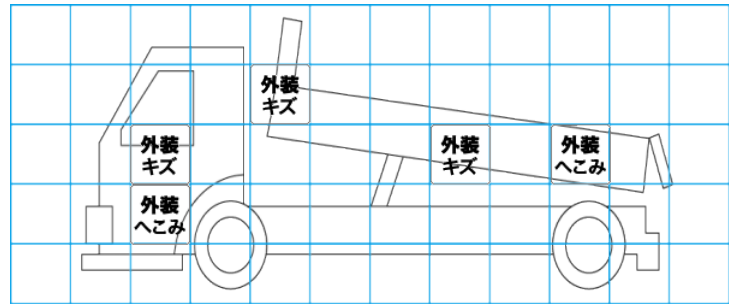
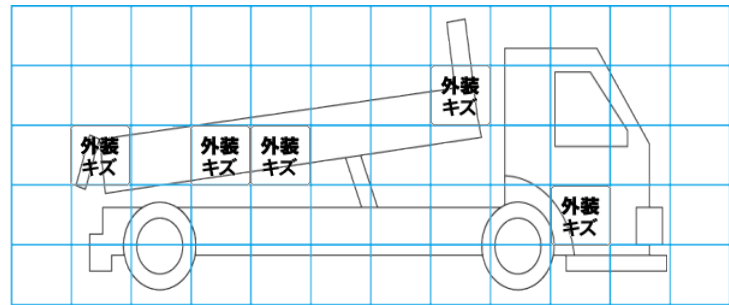
【外装】

特記事項 キャブ内キズ・汚れ。キャブルーフ凹み。リヤ左右フェンダー曲がり。  
エンジンキー1本（スペア無し）。

| 上物仕様 | | | |
|---|---|---|---|
| 【備考】手動式コボレーン付き。リヤゲートロックピン付き。前立て曲がり。 | | | |
