| 車 両 情 報 | | | | |
| 日野 | 令和 1年10月 | 2RG-XZU600T | ダンプ | XZU600-0025222 |

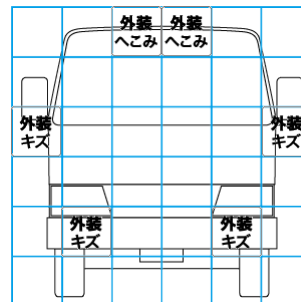
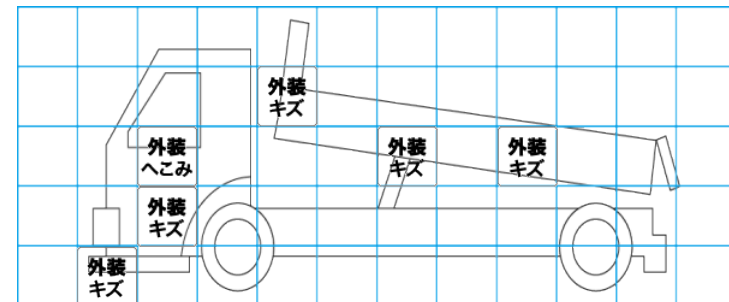
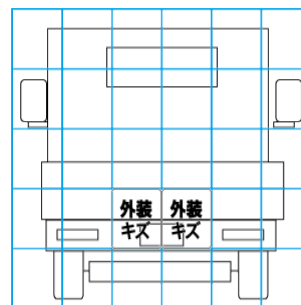
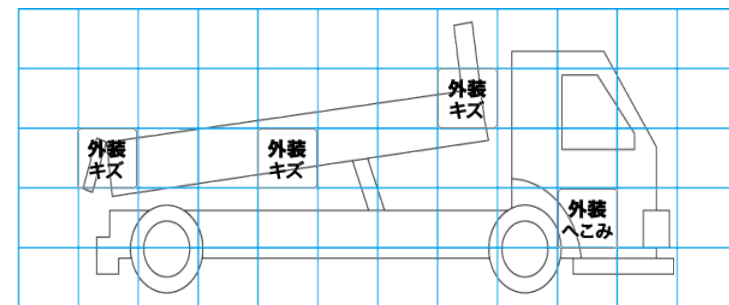
| 外装状態 | | | |

特記事項 アイドリングストップ付き。  
運転席ドア凹みあり。キャブブルーフ凹みあり。  
キャブ内キズ・汚れあり。  
エンジンキ-2本。

| 上物仕様 | | | |
|---|---|---|---|
| 【備考】手動式コボレーン付き(シート破れ有り)。リヤゲートロックピン付。前立て曲がり。 | | | |

| 外装状態 | | | |
|---|---|---|---|
| 有 | 確認済 | 無 | 点傷有 |
