| 車両情報 | | | | |
| いすゞ | 令和 1年9月 | 2PG-FRR90S1 | クレーン付平 | FRR90-7145095 |

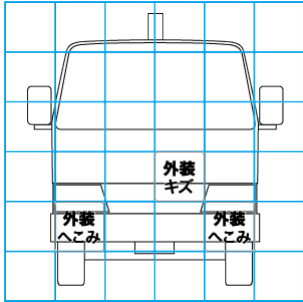
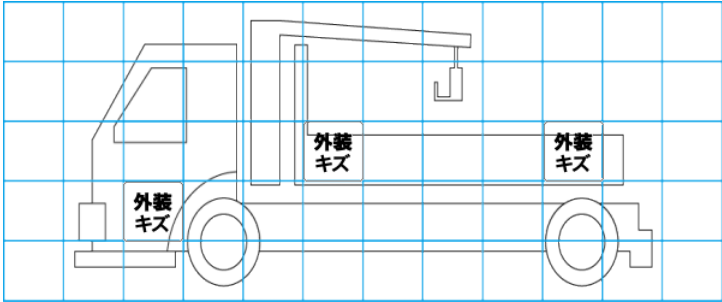
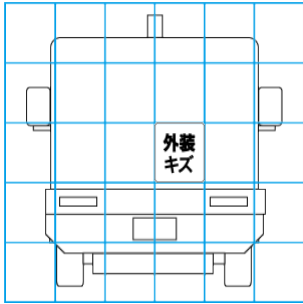
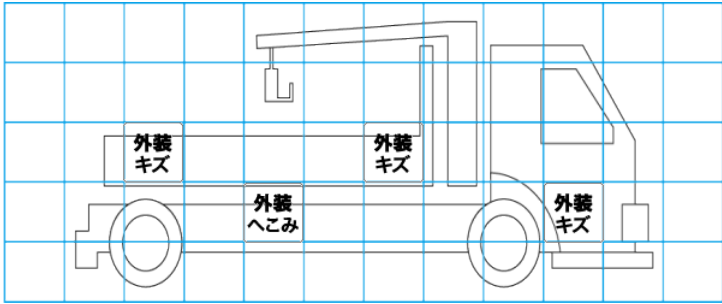
| 外装状態 | | | |

特記事項 キャブ内キズ、汚れ。エンジンキー2本（内、キーレス付き1本）。

| 外装状態 | | | |
|---|---|---|---|
| キャブコーション | フレーム番号 | フレームのさび | 飛石 |
| 有 | 確認済 | 無 | 点傷有 |
