| 車両情報 | | | | |
| いすゞ | 平成29年1月 | TPG-NPR85AN | 冷凍バン | NPR85-7065881 |

| 上物仕様 | | | |
|---|---|---|---|
| 冷凍バン | 東プレ | 「H170533」 | 平成29年1月 |

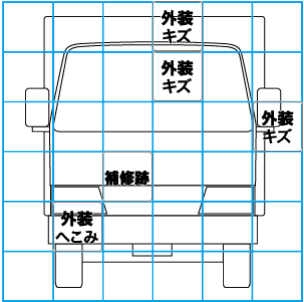
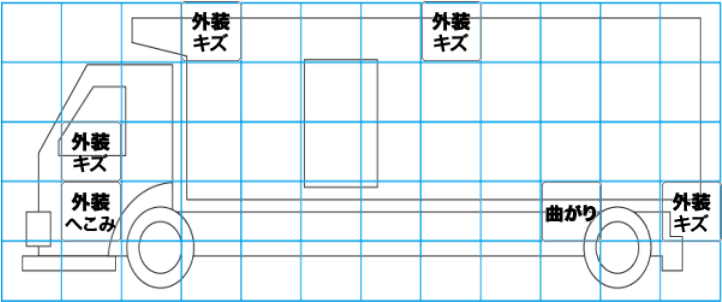
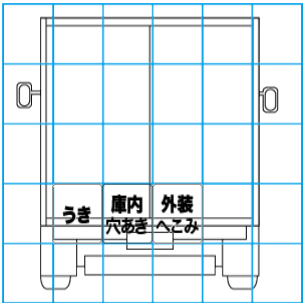
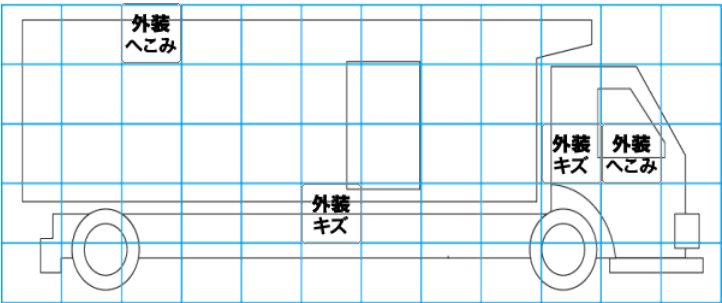
| 外装状態 | | | |

| 外装状態 | | | |
|---|---|---|---|
| キャブコーション | フレーム番号 | フレームのさび | 飛石 |
| 有 | 確認済 | 無 | 点傷有 |

| 【外装】 | | | | | 【ボデー内】 | | | | |
| 外装キズ | 外装へこみ | うき | 曲がり | サビ | 補修跡 | 割れ | 庫内キズ | 庫内へこみ | 庫内穴あき |
