車両情報				
車名	初年度登録	型式	形状	車台番号
三菱ふそう	令和 2年11月	2KG-FK62FZ	ダンプ	FK62FZ-605827
走行	馬力	シフト	ブレーキ	ボディ内寸
13,392km	240PS/177KW	M/T 6速	エア	長: 3,490 mm 幅: 2,150 mm 高: 600 mm 門高: mm

特記事項 キャブ内汚れ 左テールレンズ割れ  
記録簿 有 (R3/1~R3/9)

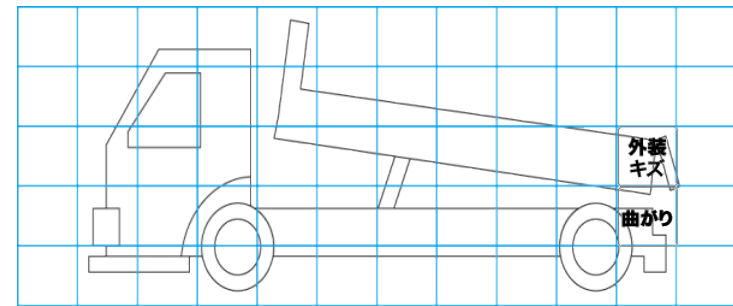
【外装】

外装状態			
キャブコーション	フレーム番号	フレームのさび	飛石
有	確認済	無	点傷有

外装キズ	外装へこみ	うき	曲がり	サビ	補修跡	割れ	庫内キズ	庫内へこみ	庫内穴あき	床汚れ
------	-------	----	-----	----	-----	----	------	-------	-------	-----
