| 車両情報 | | | | | |
| 日野 | 平成29年6月 | TKG-FD9JLAA | ドライバン | FD9JLA-19731 | |

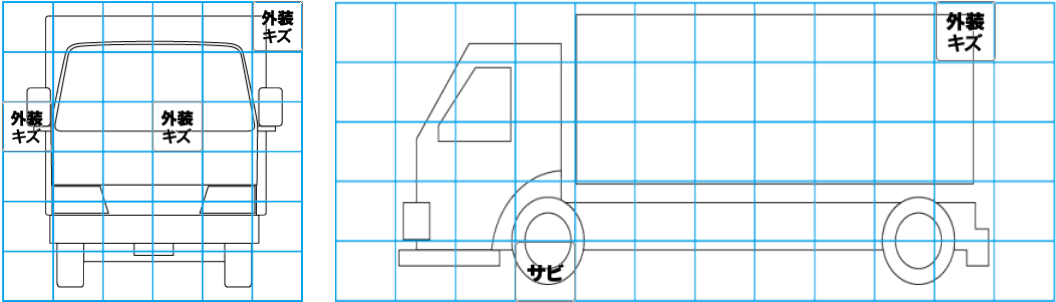
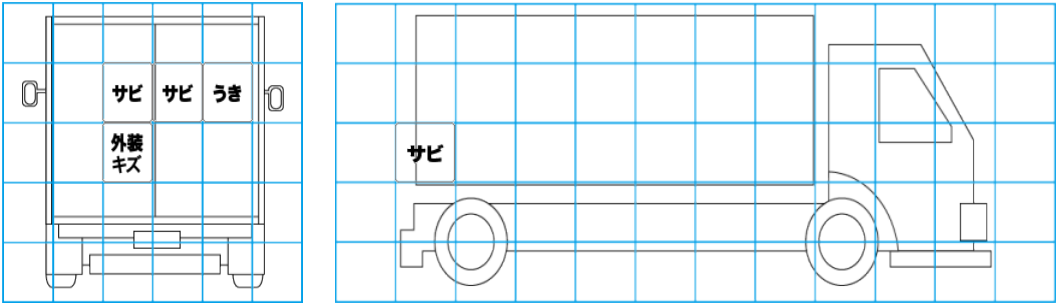
| 外装状態 | | | |

| タイヤ残量 | | | | タイヤサイズ | | | |
|---|---|---|---|---|---|---|---|
| 素材：スチール | | | | 備考：フロント2本、右リア2本再生タイヤ、フロント左ホイール錆び | | | |

| 上物仕様 | | | |
|---|---|---|---|
| 【備考】 ラッシングレール2段、床綿板、パレティナガイド、LED庫内灯3ヶ、右側後部ステンレス工具箱、右前下段ラッシングレール浮き、庫内汚れ、擦れ、穴有り、庫内灯不灯 | | | |
