車両情報				
車名	初年度登録	型式	形状	車台番号
日野	平成29年4月	TKG-FD9JLAA	ドライバン	FD9JLA-19615
走行	馬力	シフト	ブレーキ	ボディ内寸
260,306km	210PS/154KW	M/T 6速	エア	長: 6,260 mm 幅: 2,360 mm 高: 2,320 mm 門高: 2,260 mm

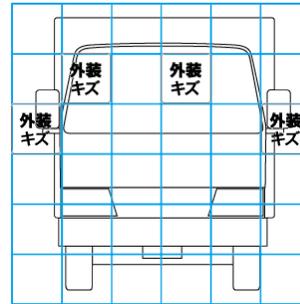
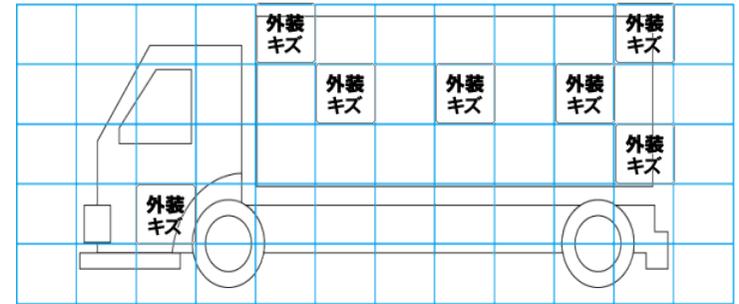
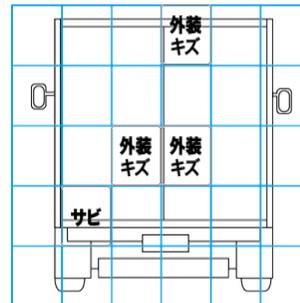
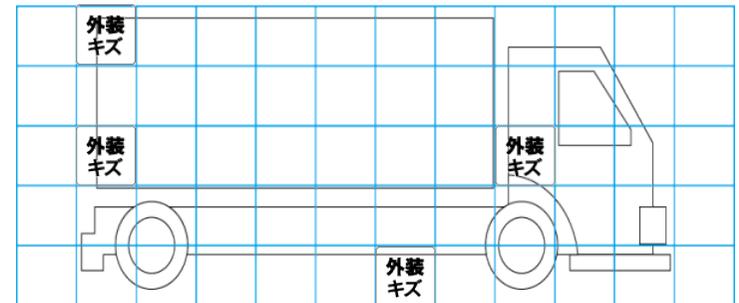
外装状態			
キャブコーション	フレーム番号	フレームのさび	飛石
有	確認済	無	点傷有

上物仕様			
上物名	メーカー	型式「製造番号」	年式
ドライバン	トランテックス	「2TB0432-01」	平成29年2月
【備考】 ラッシングレール2段、パレティナガイド、LED庫内灯3ヶ、庫内キズ汚れ有り、右側ステンレス工具箱、荷台底面破損有り			
パワーゲート/跳ね上げゲート	新明和工業	G21002D-B3MRA2 「17T028103N」	平成29年2月
【備考】 最大昇降荷重1000kg、全長1550mm、全幅2420mm、有効幅2200mm、キャストストップバー迄1310mm、庫内リモコン、ラジコン(破損、不動)、シリンダ漏れ有り

【外装】					【ボデー内】					
外装キズ	外装へこみ	うき	曲がり	サビ	補修跡	割れ	庫内キズ	庫内へこみ	庫内穴あき	床汚れ
