| 車 両 情 報 | | | | |
| 日野 | 平成30年8月 | TKG-XZU712M | 冷凍パン | XZU712-0004000 |

| 上物仕様 | | | |
|---|---|---|---|
| 冷凍パン | 東プレ | 「F186537」 | 平成30年7月 |

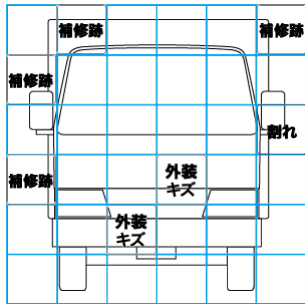
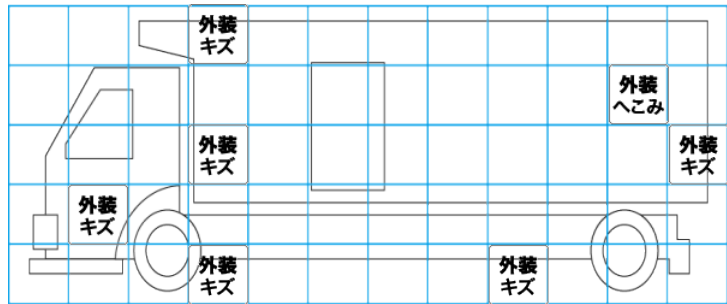
【外装】

右ピラー・右クォーターパネル・右フェンダー・右ドア・ルーフ修復有（キャブ歪み有）。キャブチルト時キャブブリッジずれ有。  
エンジンキ-3本。

| 上物仕様 | | | |
|---|---|---|---|
| <p>【備考】断熱：リヤ75mm・サイド75mm。ラッシングレール2段。庫内灯2ケ。90度ストッパー。前方水抜き穴2ケ。送風機付（下側高さ1810mm）。左スライド式サイド扉。左前キャスティング部補修有。</p> | | | |
| <p>【備考】PG寸法：全長1300mm・全幅1975mm・有効長1090mm・有効幅1800mm。最大荷重1000kg。庫内リモコン付。右プロテクターボルト外れ・曲り。</p> | | | |

| 外装状態 | | | |
|---|---|---|---|
| 有 | 確認済 | 無 | 点傷有 |
