| 車 両 情 報 | | | | |
| いすゞ | 平成25年3月 | TKG-NPR85AN | 冷凍バン | NPR85-7036222 |

| 上物仕様 | | | |

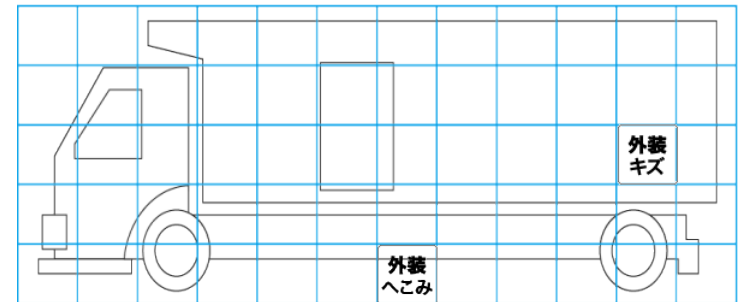
【外装】

特記事項 キャブ内キズ、汚れ。左サイドバンパーへこみ。  
エンジンキー2本（内、キーレス付き1本）。ポディーキー2本。

| 上物仕様 | | | |
|---|---|---|---|
| <p>【備考】断熱：リヤ、サイド75mm。前方水抜き穴1対。ラッシングレール2段。庫内灯2ケ。左サイド扉片開式。エアリブ曲がり。左右観音扉下部枠割れ。水切り曲がり。</p> | | | |

| 外装状態 | | | |
|---|---|---|---|
| 有 | 確認済 | 小 | 点傷有 |
