車両情報				
車名	初年度登録	型式	形状	車台番号
三菱ふそう	平成30年7月	2PG-FS74HZ	アルミウイング	FS74HZ-502161
走行	馬力	シフト	ブレーキ	ボディ内寸
960,945km	380PS/279KW	A/T シフトパイロット 12速	エア	長: 9,650 mm 幅: 2,410 mm 高: 2,640 mm 門高: 2,550 mm

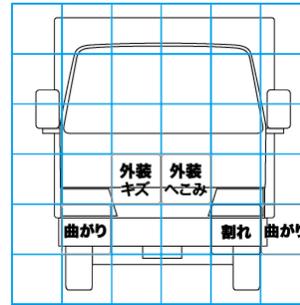
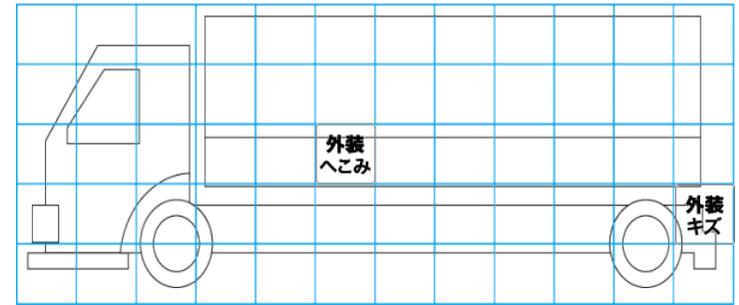
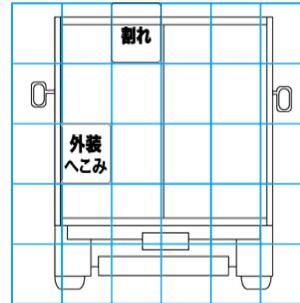
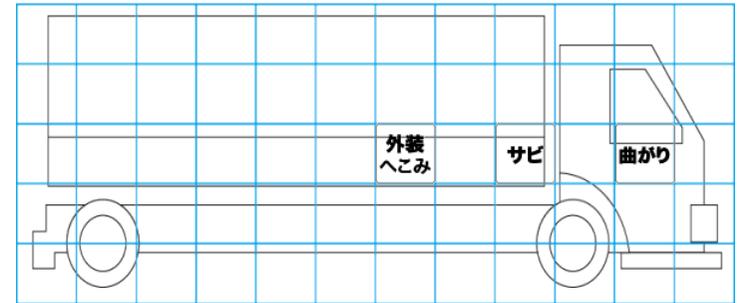
外装状態			
キャブコーション	フレーム番号	フレームのさび	飛石
有	確認済	小	無

**特記事項** スマートキー4ヶ、アドブルータンクキー1本、燃料タンクキー1本、ボデーキー1本(固着)、1軸2軸、4軸外側ダンペリ、LED車幅灯  
左右4ヶ不灯、右側コーナパネルリベット留め、左側サイドバンパー曲がり。  
**記録簿** 有 (H30/12~R7/1)

上物仕様			
上物名	メーカー	型式「製造番号」	年式
アルミウイング	パブコ	「839A2518」	平成30年3月
【備考】 ラッシングレール2段、引き出しフック12対、LED庫内灯4ヶ、スタンション穴2個、右後ステンレス工具箱、庫内汚れ、擦れ、穴有			
【備考】			
【備考】

【外装】					【ボデー内】					
外装キズ	外装へこみ	うき	曲がり	サビ	補修跡	割れ	庫内キズ	庫内へこみ	庫内穴あき	床汚れ
