| 車両情報 | | | | | |
| いすゞ | 平成24年7月 | LKG-CYJ77A | アルミウイング | CYJ77A-7003941 | |

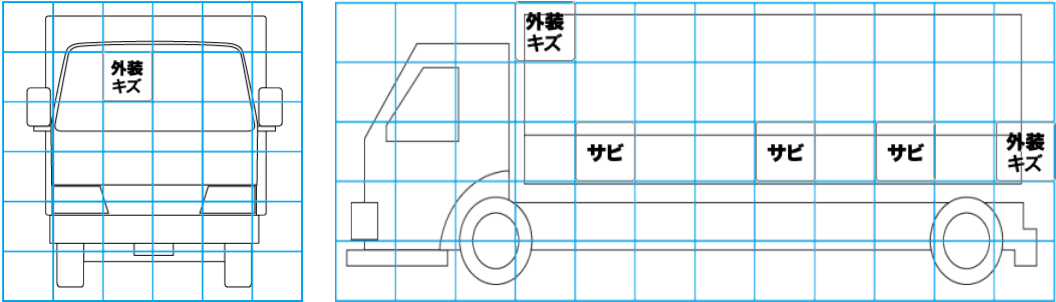
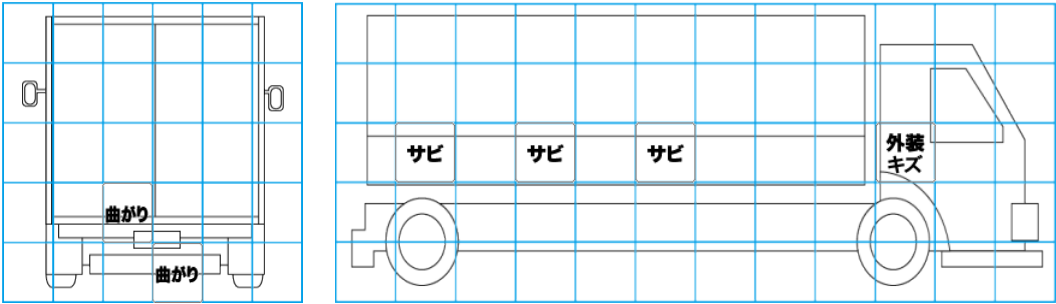
| 外装状態 | | | |

| 外装状態 | | | |
|---|---|---|---|
| キャブコーション | フレーム番号 | フレームのさび | 飛石 |
| 有 | 確認済 | 小 | 点傷有 |

| 【外装】 | | | | 【ボデー内】 | | | | | | | |
| 外装<br>キズ | 外装<br>へこみ | うき | 曲がり | サビ | 補修跡 | 割れ | 庫内<br>キズ | 庫内<br>へこみ | 庫内<br>穴あき | 床<br>汚れ | |
