| 車 両 情 報 | | | | |
| いすゞ | 平成29年6月 | TPG-NKR85AN | スライドダンプ | NKR85-7061447 |

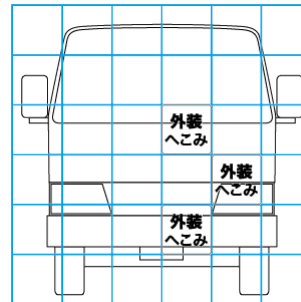
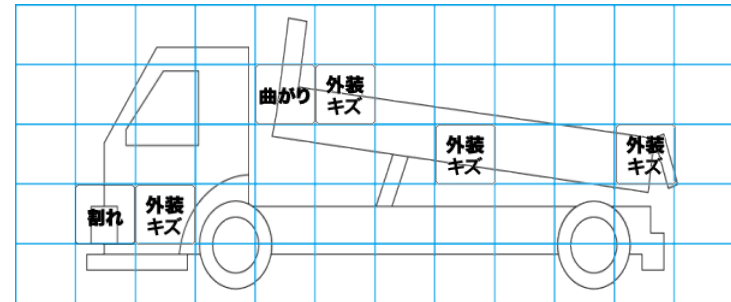
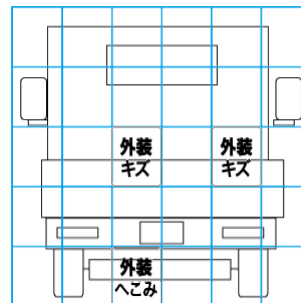
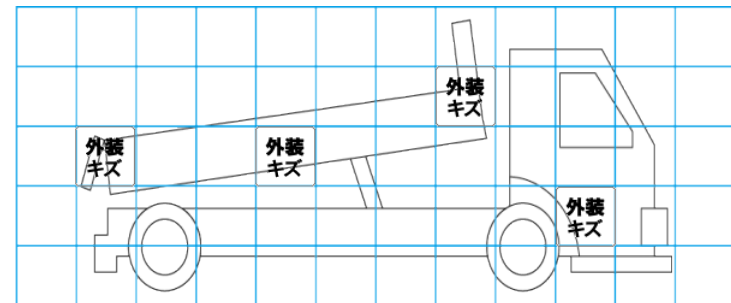
【外装】

| 上物仕様 | | | |
|---|---|---|---|
| 【備考】ゲートロックピン付。ラジコン付。床凹み。前立て曲り。 | | | |

| 外装状態 | | | |
|---|---|---|---|
| 有 | 確認済 | 無 | 点傷有 |
