車両情報				
車名	初年度登録	型式	形状	車台番号
いすゞ	令和 2年9月	2PG-CYL77C	アルミウイング	CYL77C-7004618
走行	馬力	シフト	ブレーキ	ボディ内寸
140,401km	380PS/279KW	M/T 7速	エア	長: 9,600 mm 幅: 2,380 mm 高: 2,500 mm 門高: 2,430 mm

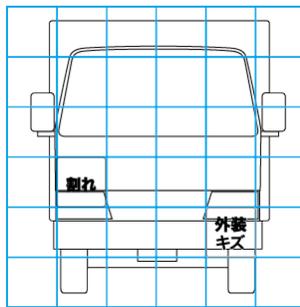
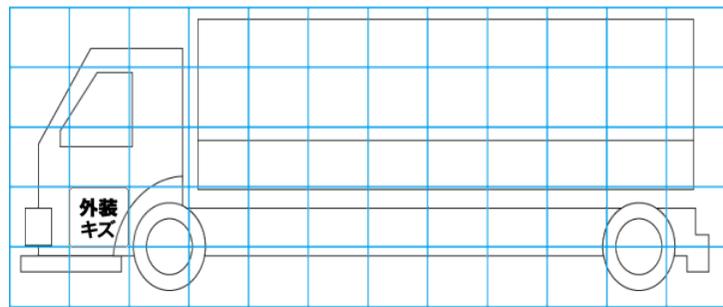
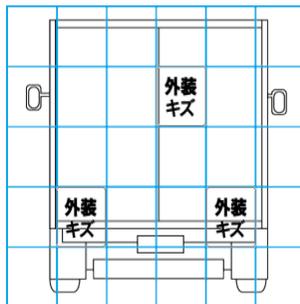
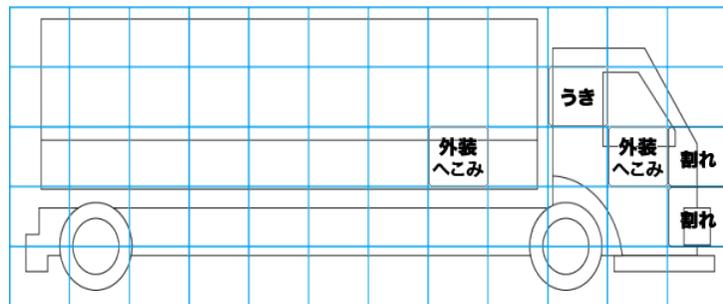
外装状態			
キャブコーション	フレーム番号	フレームのさび	飛石
有	確認済	無	点傷有

**特記事項** キャブ内キズ・汚れ。アイドリングストップ付。インパネポケット欠品。右ピラー歪み。右ドア曲がり、凹み。右ドアすき間あり、雨漏れ。右コーナーパネル割れ、ガタ。右ドアフェンダーパネル割れガタ。エア漏れ有り。エンジンキー4本(キーレス付3本)、尿素タンクキー2本、ボディキー3本。

【外装】					【ボデー内】					
外装キズ	外装へこみ	うき	曲がり	サビ	補修跡	割れ	庫内キズ	庫内へこみ	庫内穴あき	床汚れ
