| 車 両 情 報 | | | | | |
| いすゞ | 平成30年12月 | TPG-NPR85AN | ドライバン | NPR85-7083198 | |

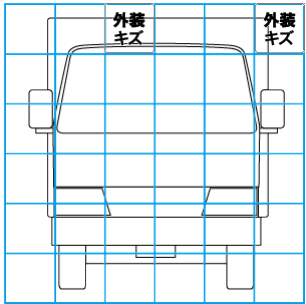
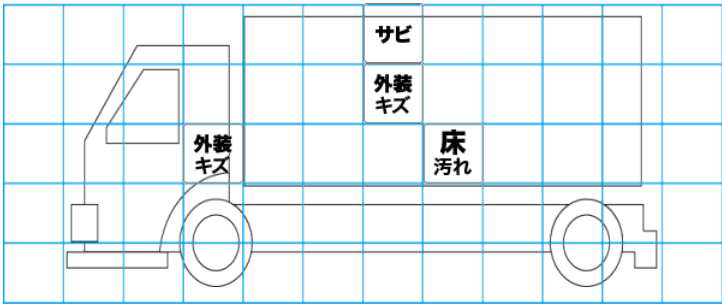
【外装】

| 外装状態 | | | |
|---|---|---|---|
| 有 | 確認済 | 無 | 飛石有(リペア可) |

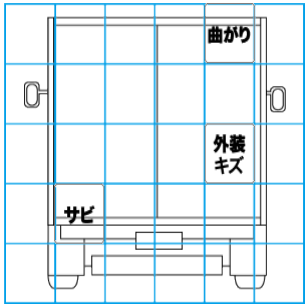
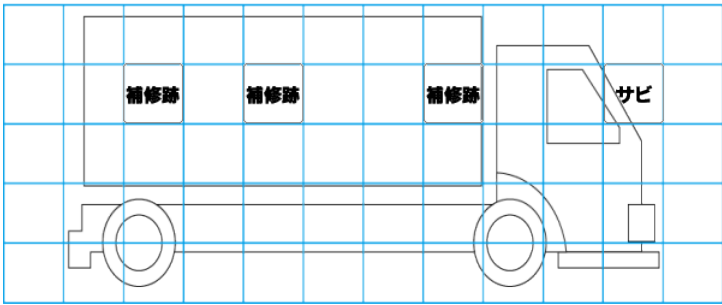
【ボデー内】

| 上物仕様 | | | |
|---|---|---|---|
| 【備考】ラッシングレール2段、LED庫内灯2個、左スライド式サイドドア、90度ストッパー、ベンチレータ前後1対、庫内キズ汚れ有り、右側工具箱 | | | |
