車両情報				
車名	初年度登録	型式	形状	車台番号
日野	平成30年7月	TPG-XZU712M	冷凍パン	XZU712-0003835
走行	馬力	シフト	ブレーキ	ボディ内寸
87.829km	136PS/100KW	A/T 6速	ハキューム	長: 4,250 mm 幅: 1,880 mm 高: 1,890 mm 門高: 1,880 mm

外装状態

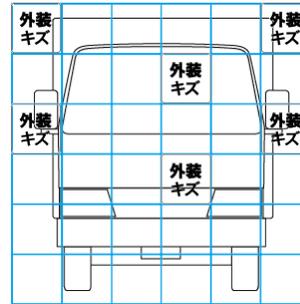
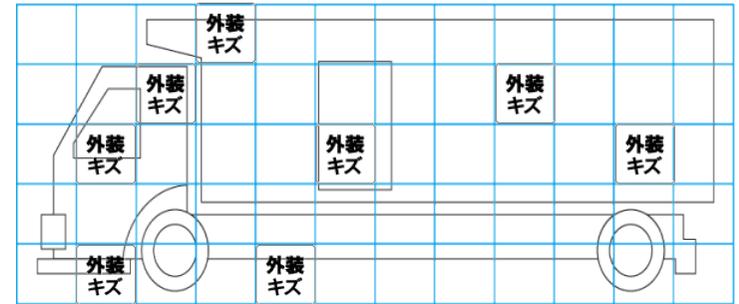
【外装】

キャブコーション	フレーム番号	フレームのさび	飛石
有	確認済	無	点傷有

外装キズ	外装へこみ	うき	曲がり	サビ	補修跡	割れ	庫内キズ	庫内へこみ	庫内穴あき	床汚れ
------	-------	----	-----	----	-----	----	------	-------	-------	-----

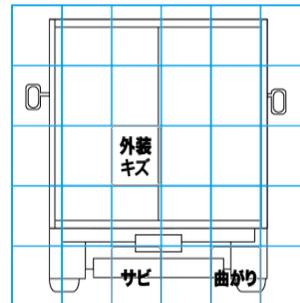
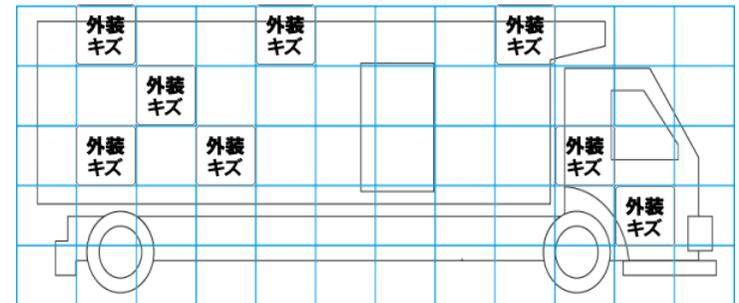
【ボデー内】

上物名	メーカー	型式「製造番号」	年式
冷凍パン	東プレ	「F186169」	平成30年6月
【備考】 ラッシングレール2段、LED庫内灯2ヶ、パレティナガイド、エアリブ、水抜き穴前後4ヶ所、左側スライド式サイドドア、R3枚ドア、断熱材厚み:リヤ100mサイド100mm、庫内キズ汚れ有			
冷凍機/直結 (スタンバイ付)	東プレ	XV32LSC-M 「F186169」	平成30年6月
【備考】 2室仕様、-30℃設定:1hで35℃→4℃迄確認済、累積稼働時間2508h			
格納ゲート	極東開発工業	CG1001H-B3MRA2 「18T058807N」	平成30年5月
【備考】 全長1220mm、全幅2030mm、キャスターストッパー迄1010mm、有効幅1910mm、最大昇降荷重1000kg、ラジコン、庫内リモコン、プラットホーム破損箇所有り
