| 車両情報 | | | | |
| いすゞ | 平成29年8月 | TKG-FRR90S2 | ドライバン | FRR90-7117363 |

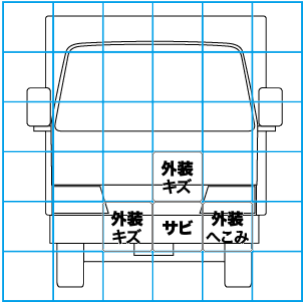
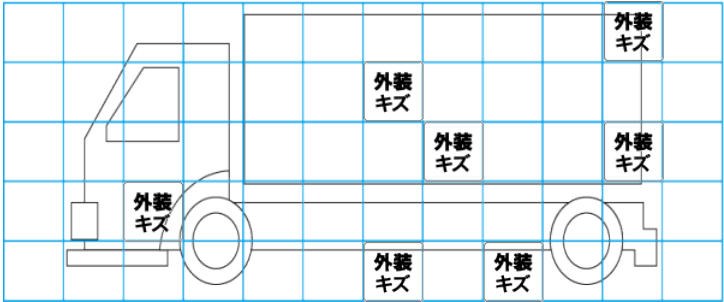
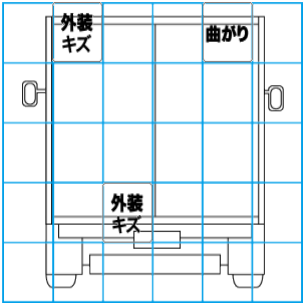
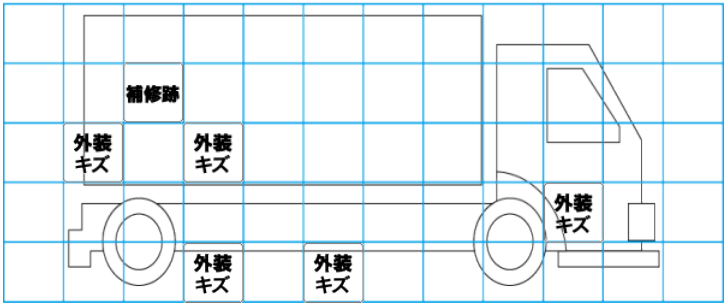
【外装】

| 上物仕様 | | | |
|---|---|---|---|
| 【備考】ラッシングレール2段。庫内灯2ケ。90度ストッパー。右側面コルゲートパネル補修有。前立て内張補修跡有。右側面後方内張り穴あき。左側面後方内張浮き有。リヤクロスメンバー曲り・フレーム左後方曲り。 | | | |

| 外装状態 | | | |
|---|---|---|---|
| 有 | 確認済 | 無 | 点傷有 |
